# Das Erwachen der Villa Corti

herausgegeben von Walser Zumbrunn Wäckerli Architektur

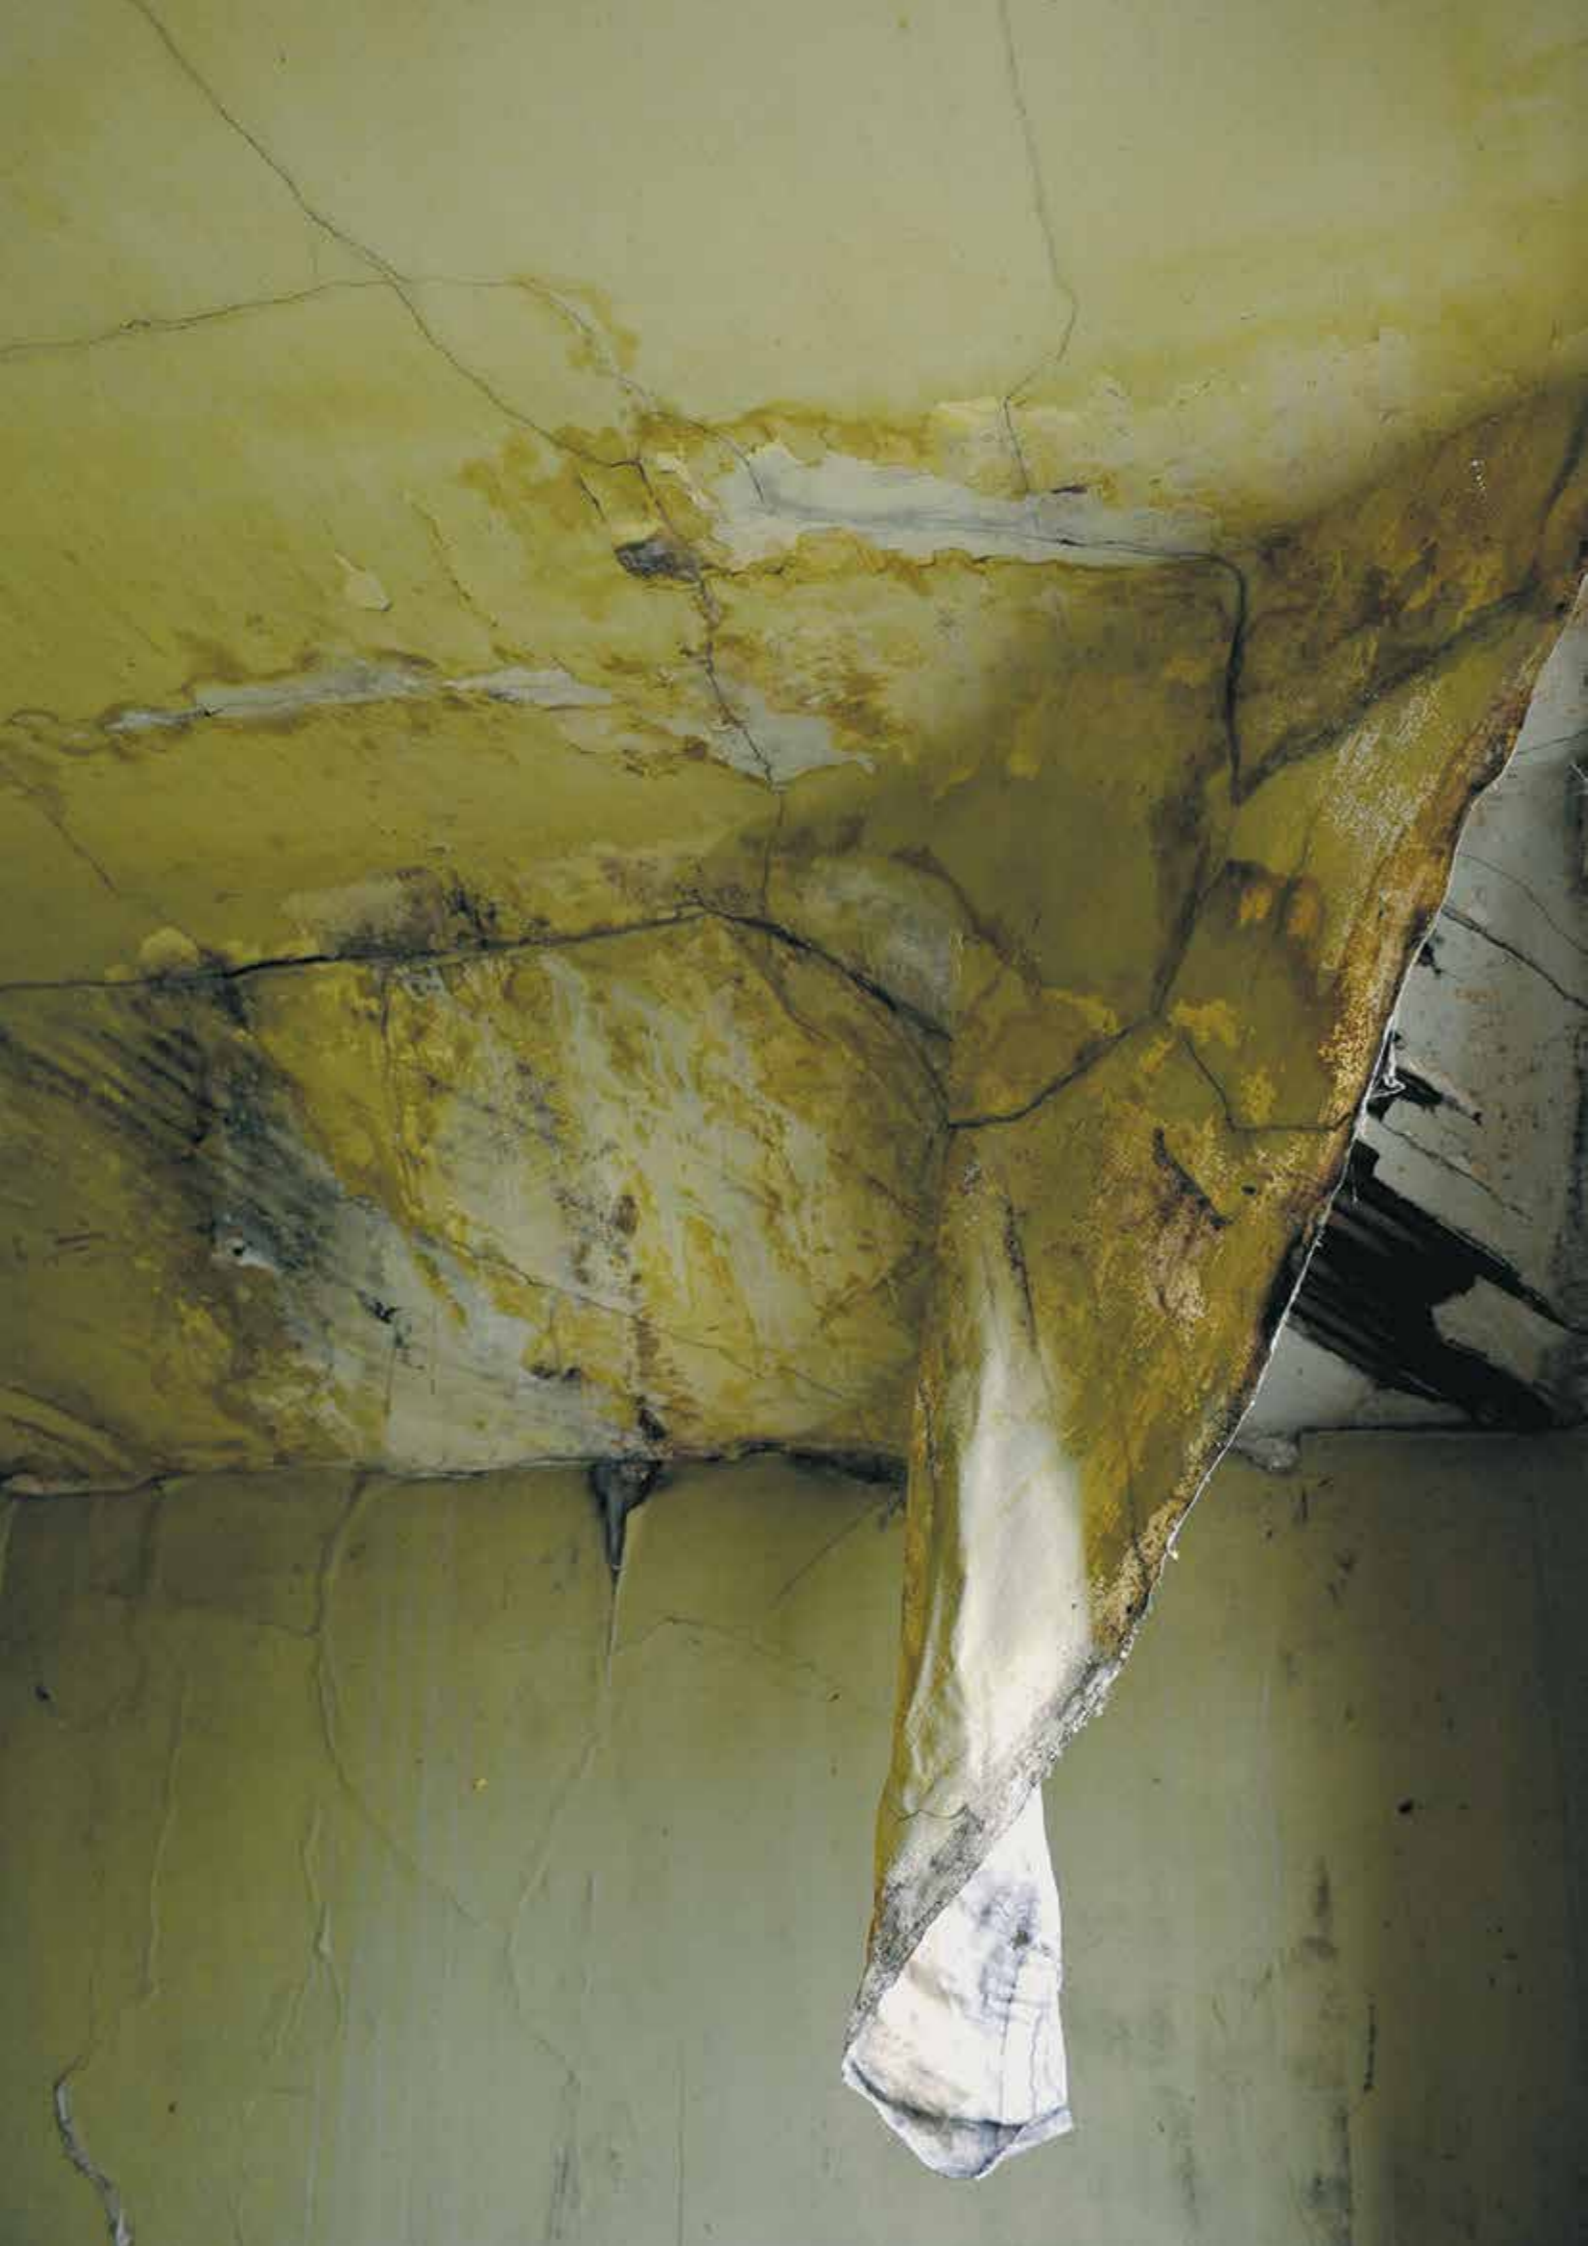
Das Haus vor dem Baubeginn. Die Erschütterungen durch Bauarbeiten am angrenzenden Radweg brachten das Haus beinahe zum Einsturz. Es musste mit einem Stahlkorsett gestützt werden.

Die Restaurierung begann mit einer Notübung, musste doch das ganze Haus gestützt und mit einem Stahlkorsett versehen werden. Eingepackt und mit einem Notdach versehen konnte es bis zur Baufertigstellung über ein Jahr austrocknen. Der Planungs- und Bauprozess zog sich wegen der überraschend schlechten Bausubstanz in die Länge. Alle erforderlichen Eingriffe und Massnahmen wurden mit der Bauherrschaft, der Denkmalpflege, den Fachplanern und den Handwerkern eingehend besprochen. Die einzelnen Sanierungsschritte wurden in intensiver Zusammenarbeit gründlich vorbereitet, bevor man sich zur Umsetzung entschloss.

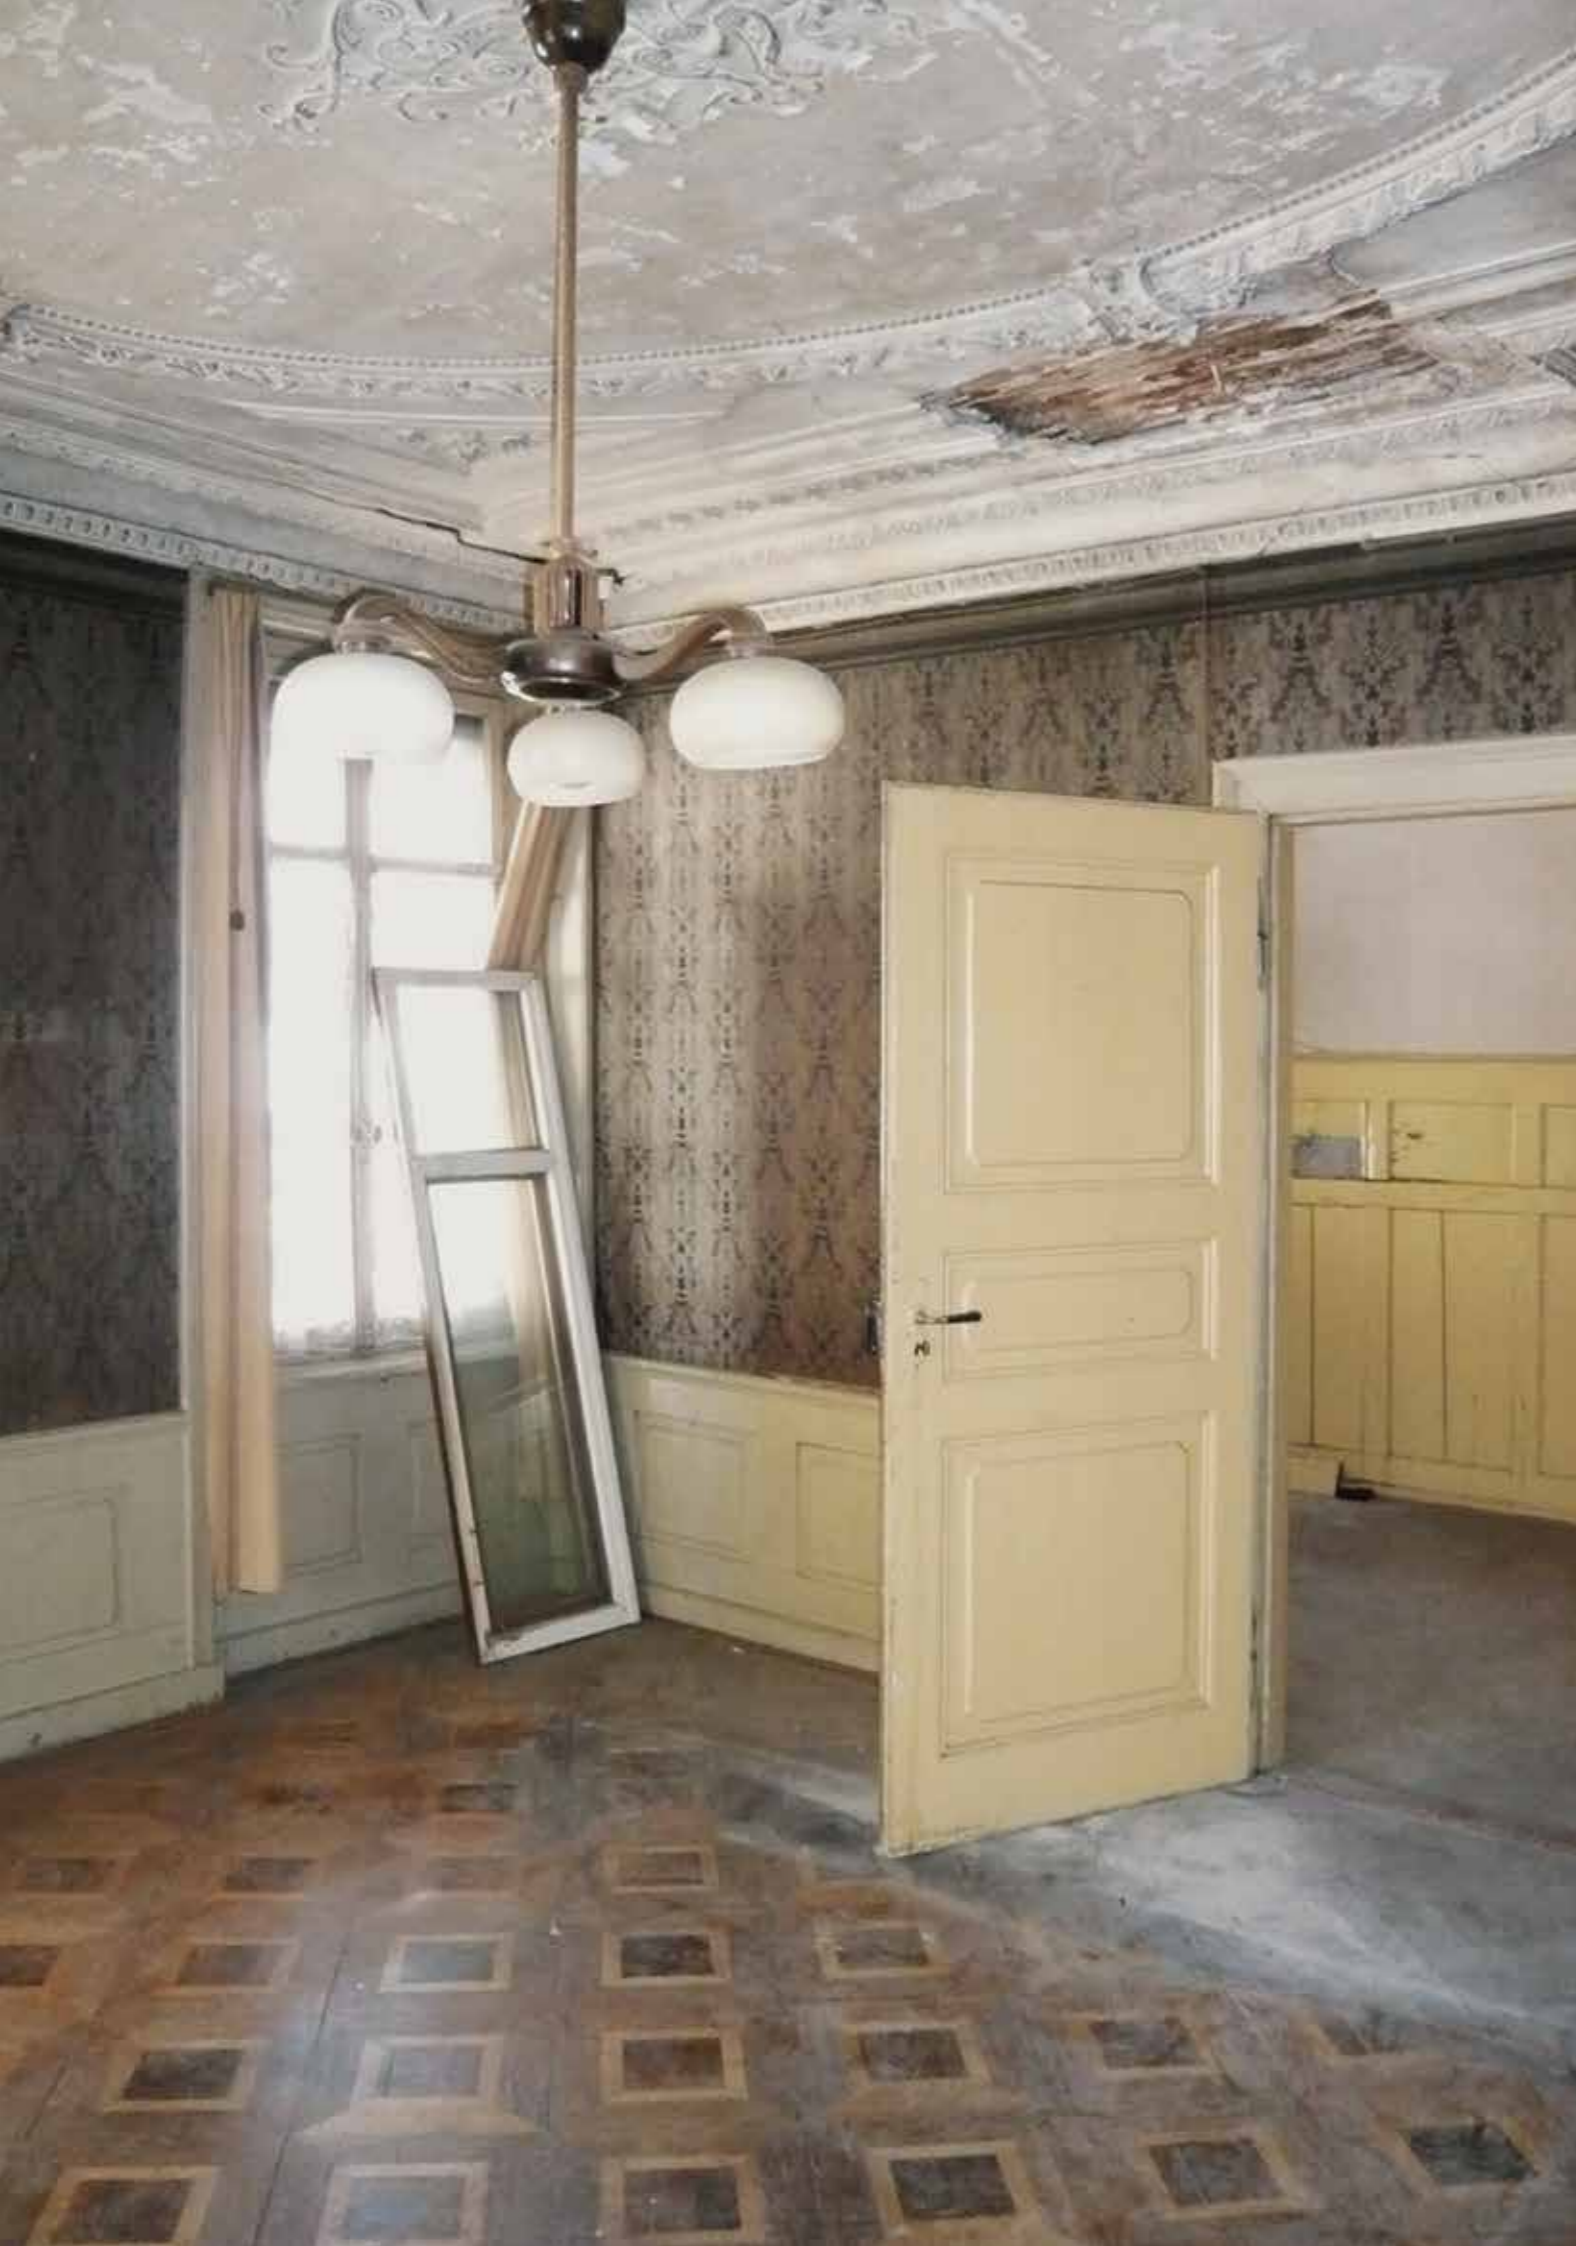
Über Jahre hinweg schien sich niemand daran zu stören, dass die textilen Tapeten in Fetzen von den Decken hingen.

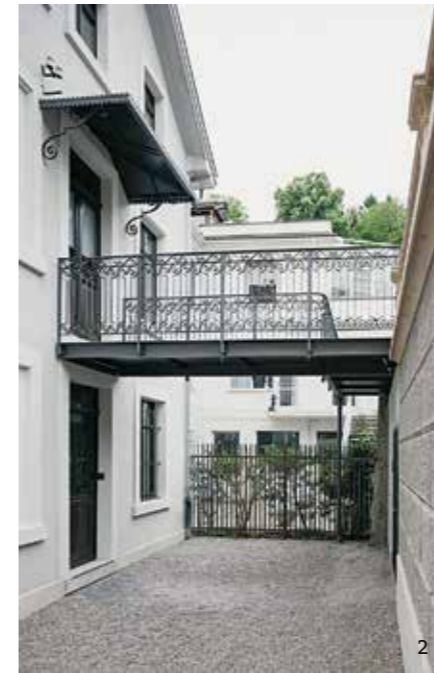
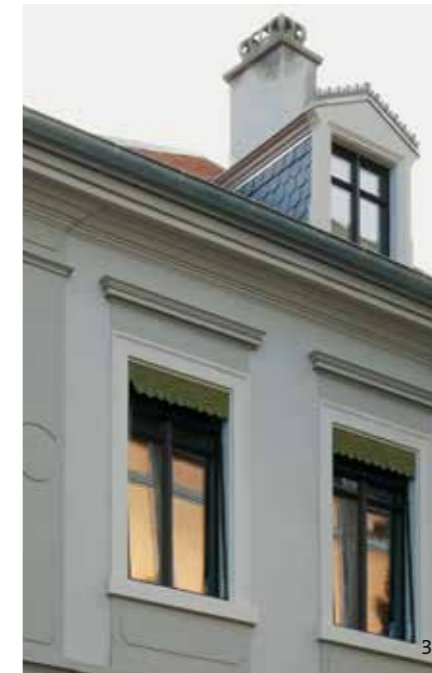
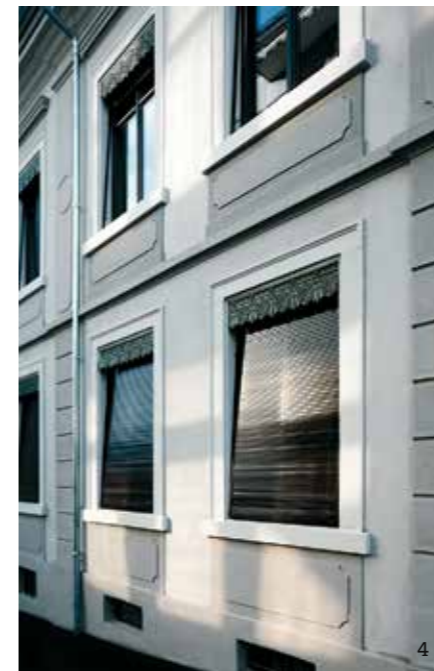
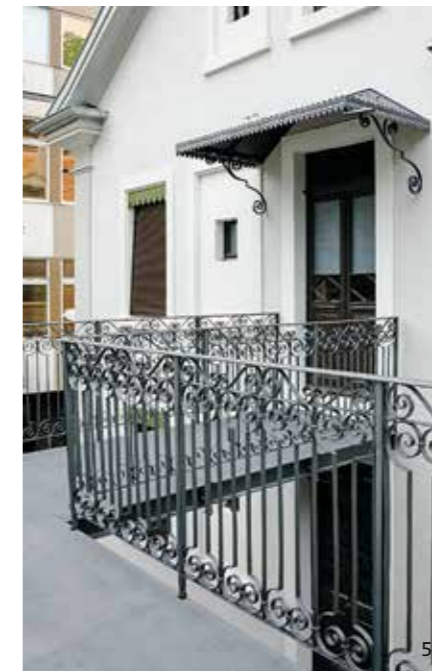
2/5 Die Brücke zum Garten wurde vom Rost befreit, das Geländer erhöht und wieder montiert. Diese Arbeiten wurden von der Stiftung Pro Patria grosszügig unterstützt.

3/4 Der Fassadenschmuck wurde durch die aufgefrischte ursprüngliche Farbigkeit verstärkt.

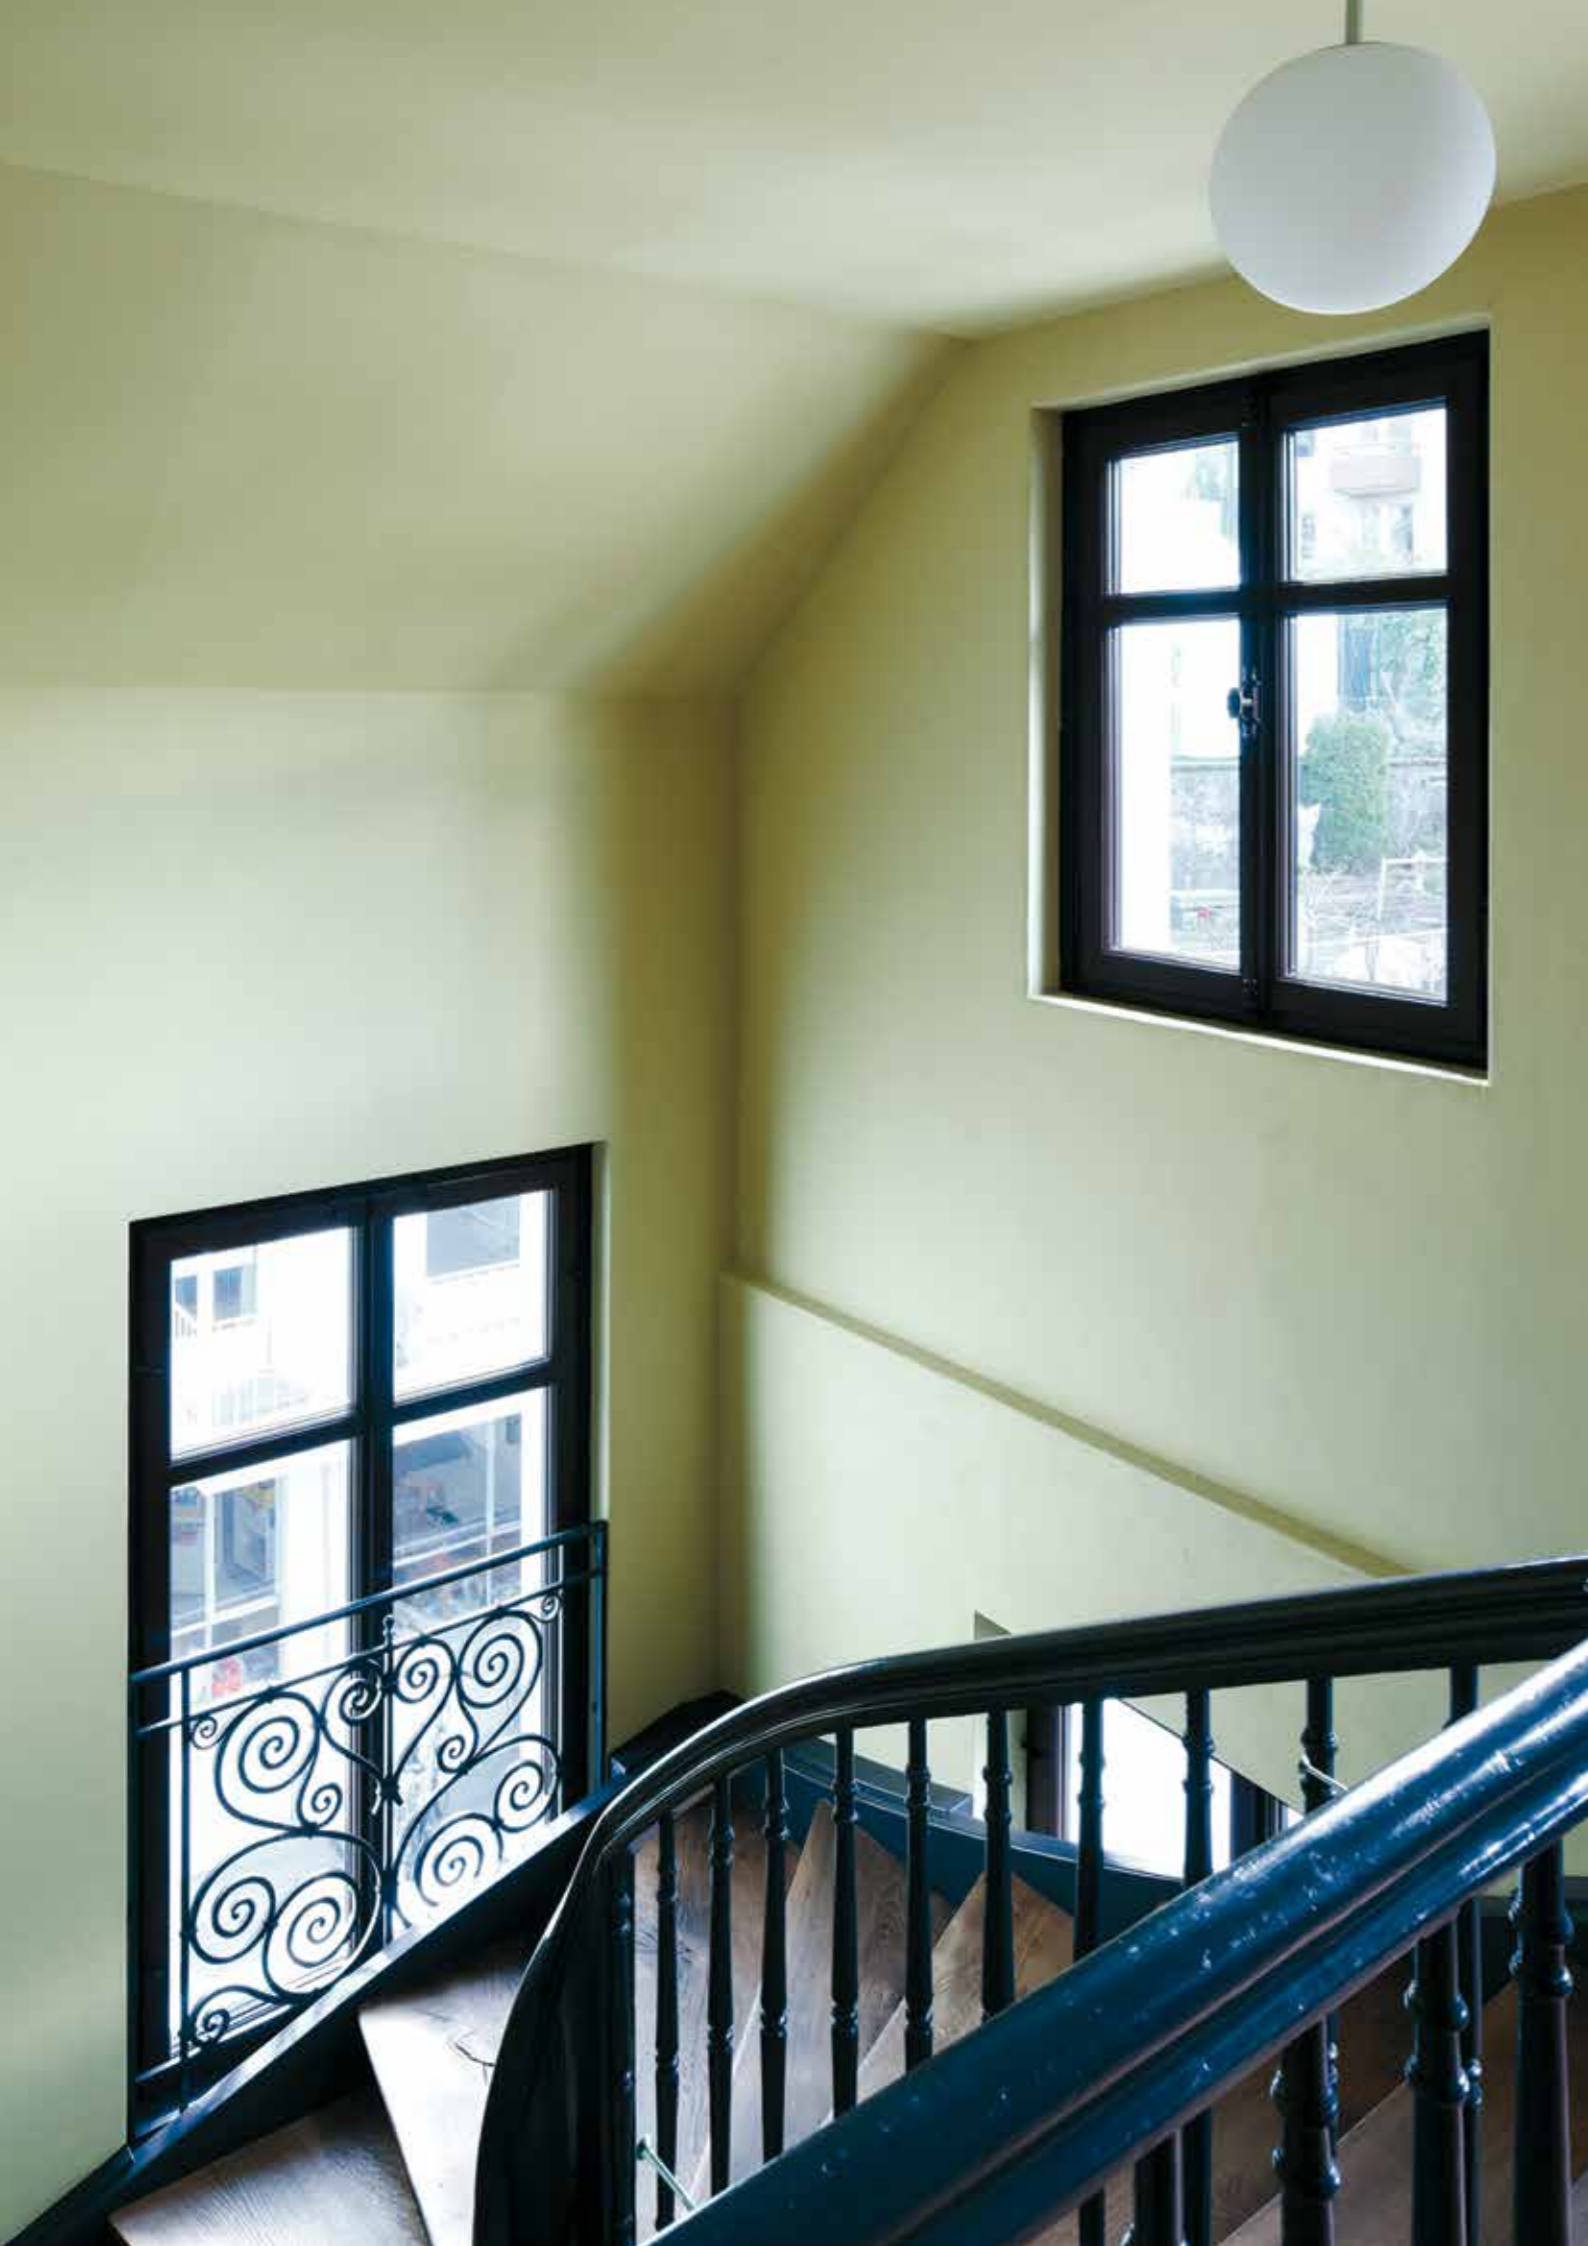
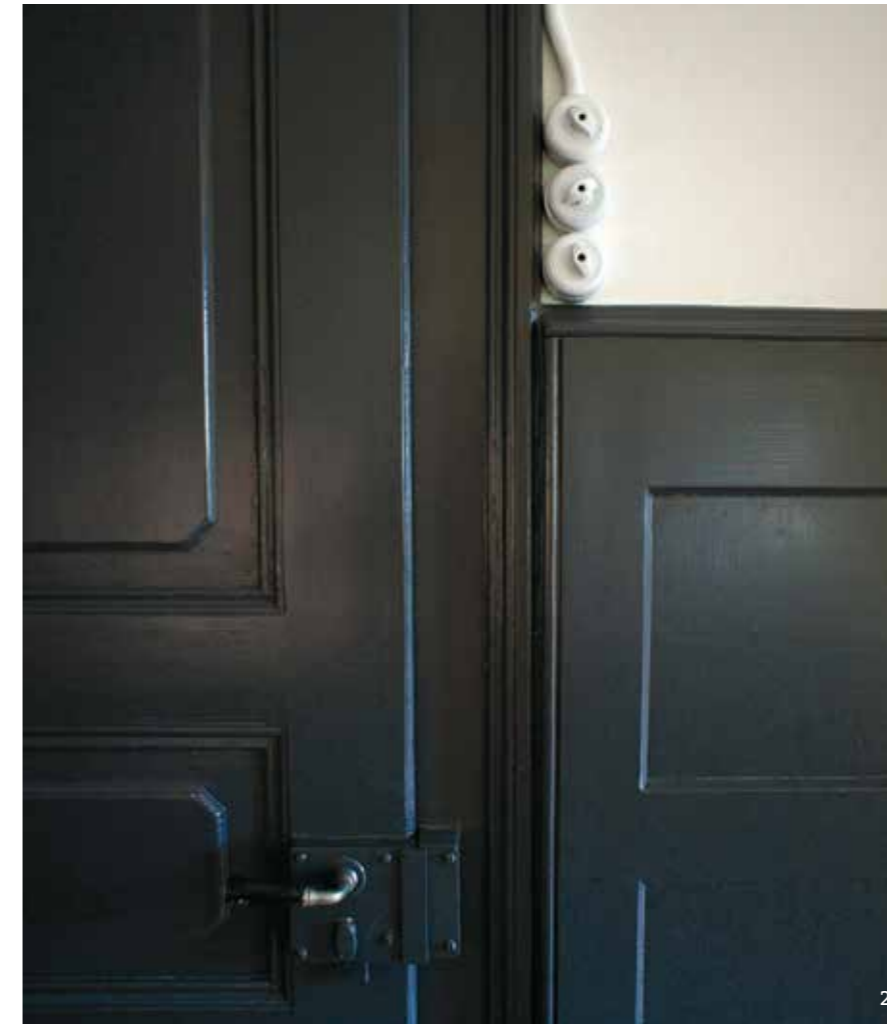
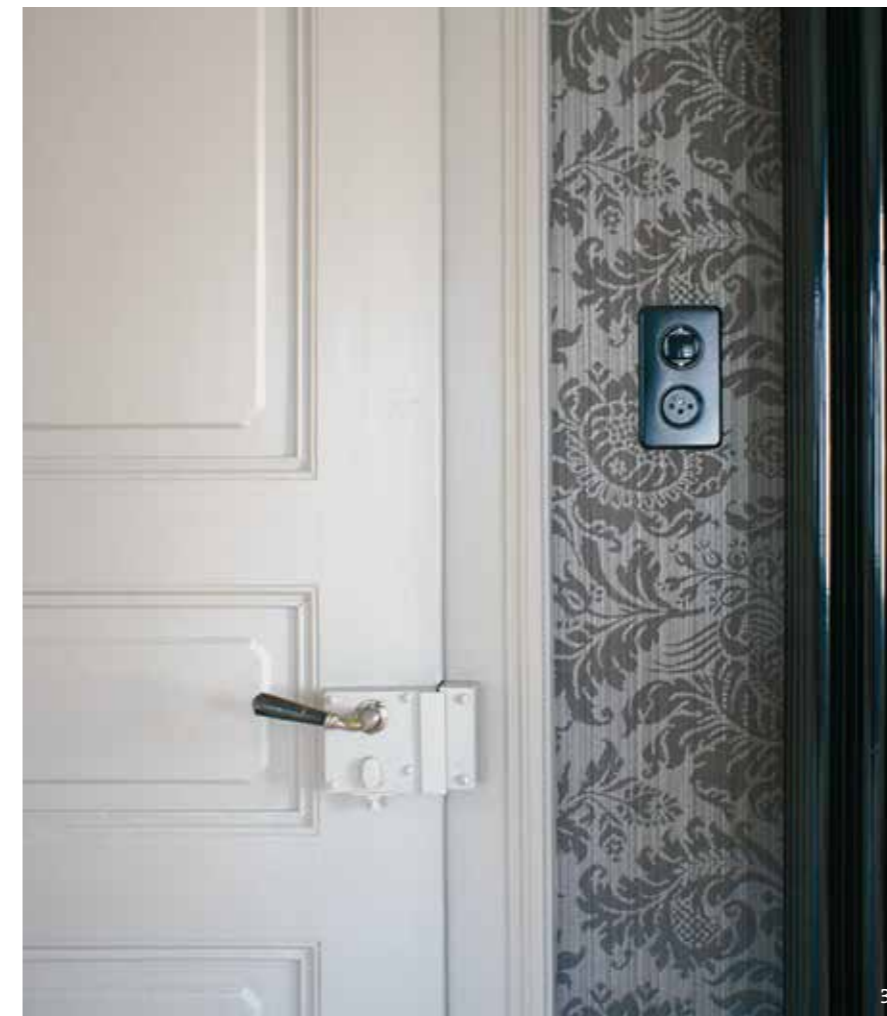
- 1 Das Treppenhaus und die Wohnungskorridore erhielten wieder den originalen Gelbton.
- 2 Die alten Elektroschalter wurden soweit möglich saniert und wieder verwendet.
- 3 Neue technische Elemente wie Heizkörper und Schalter integrieren sich dezent ins Gesamtbild.

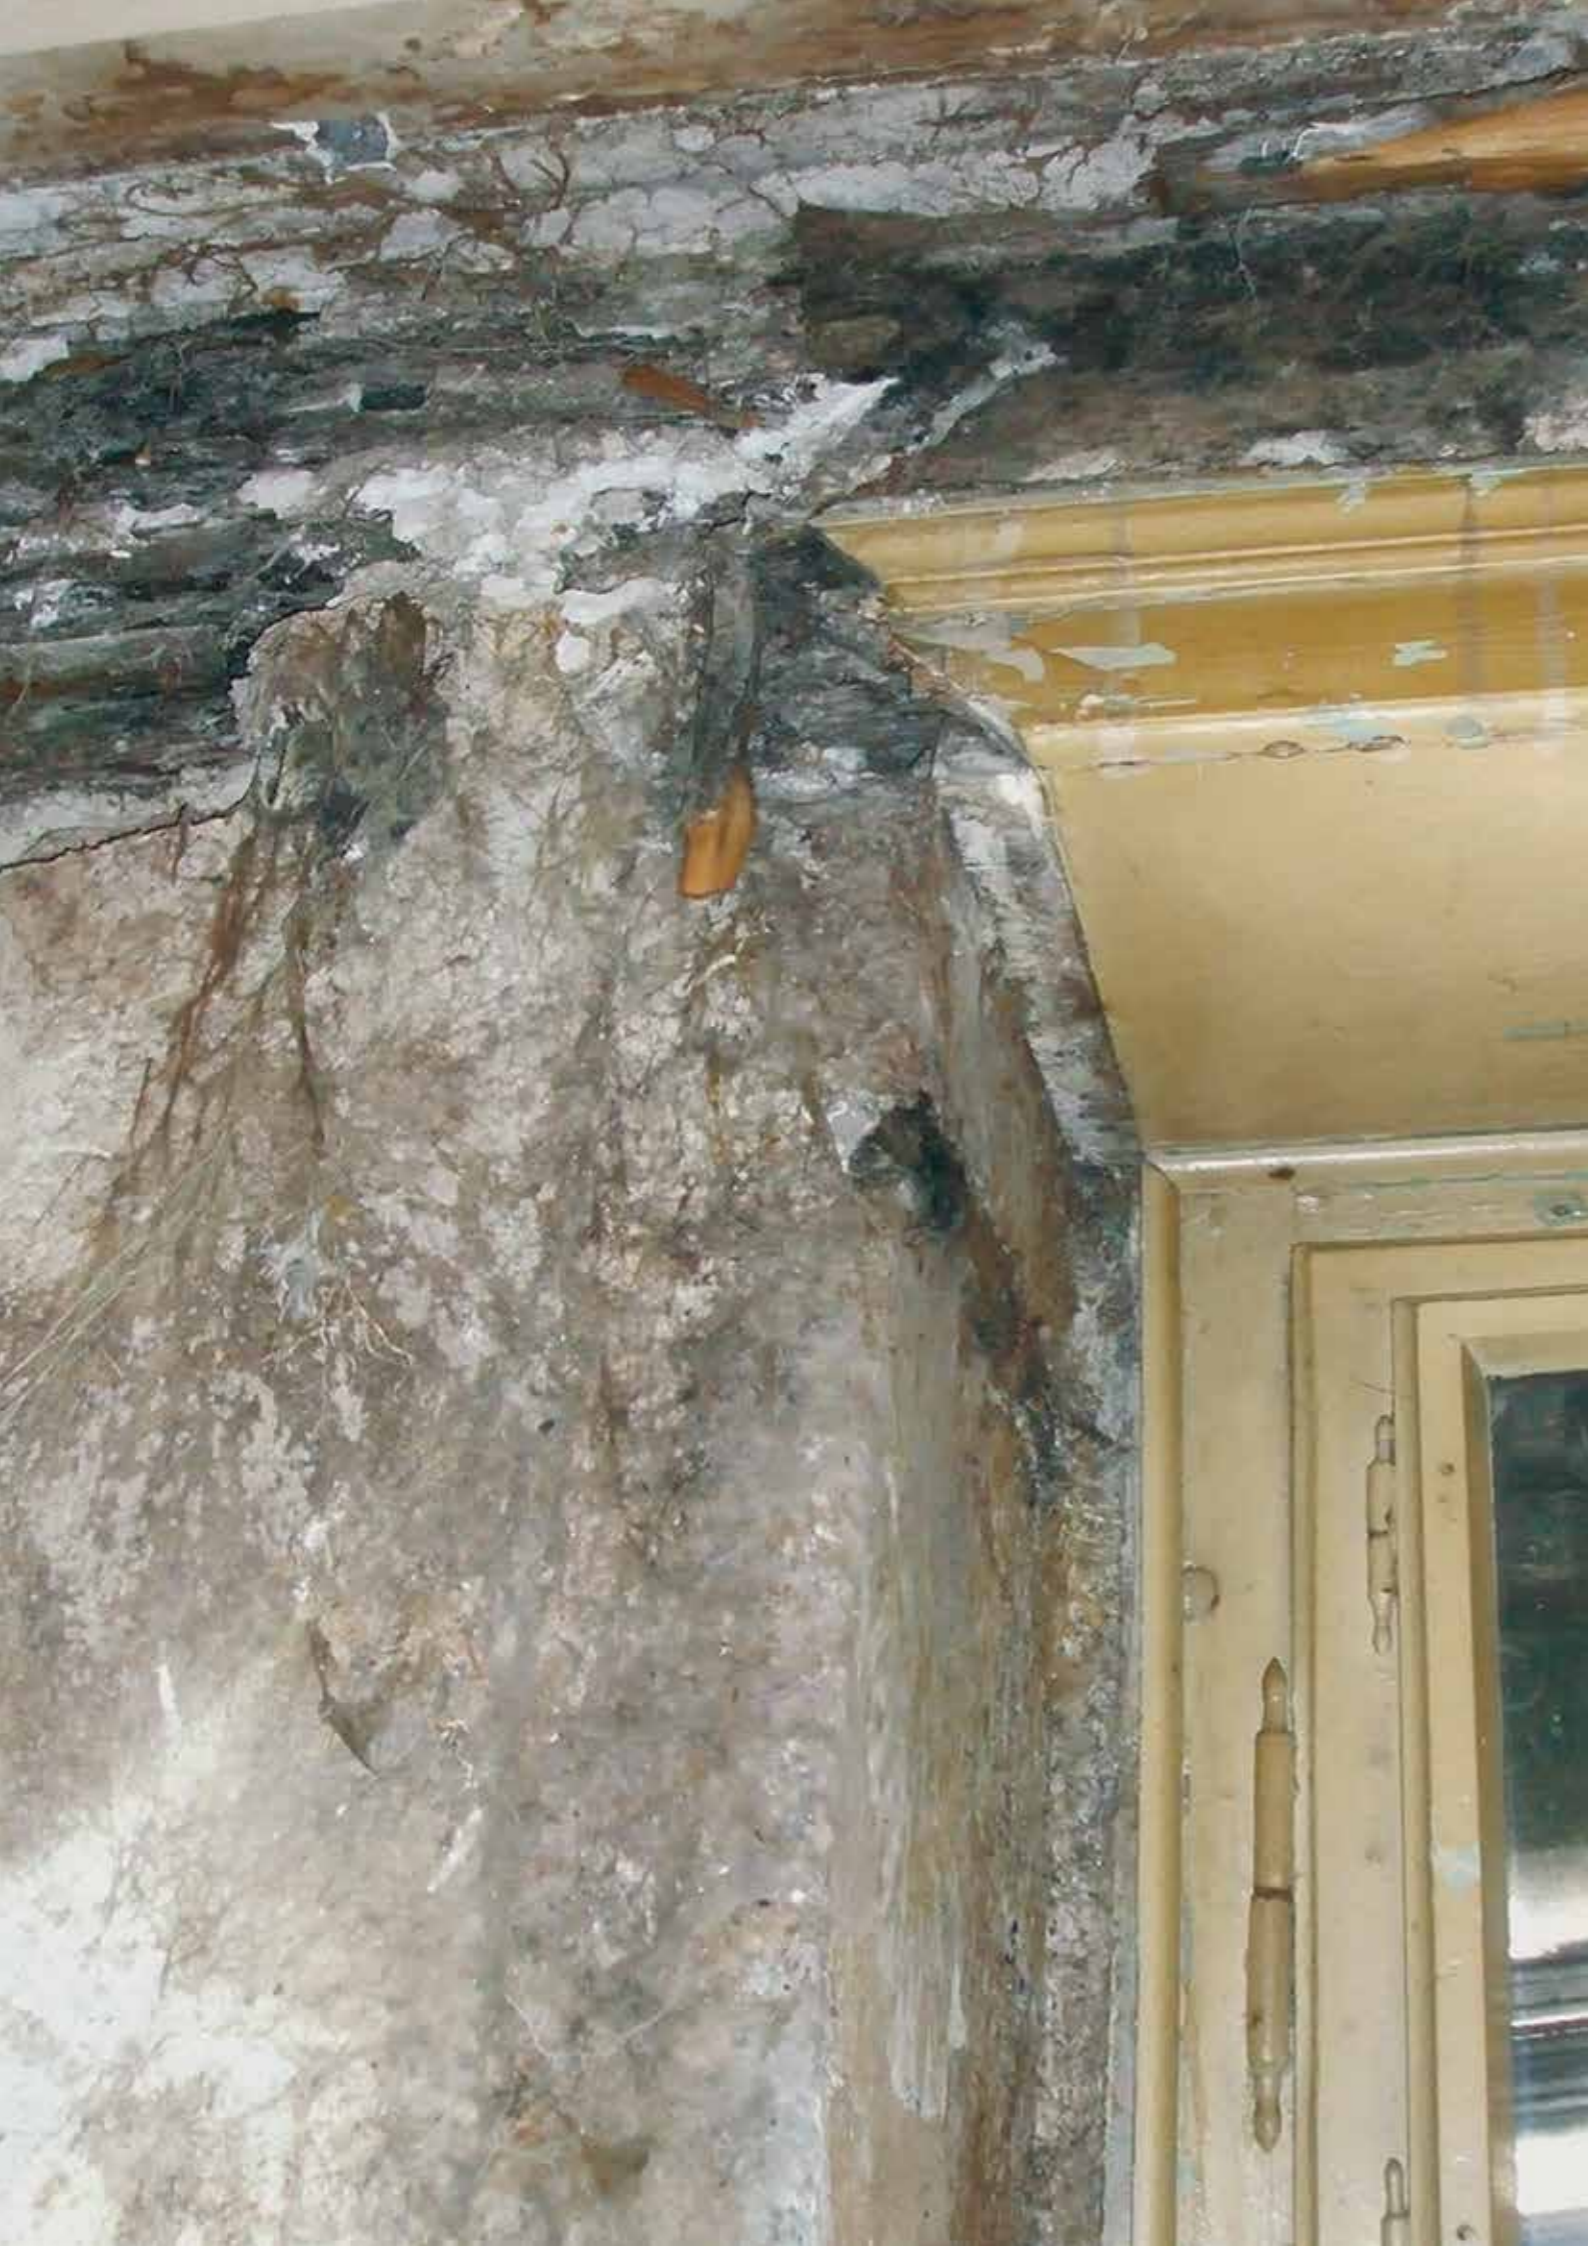
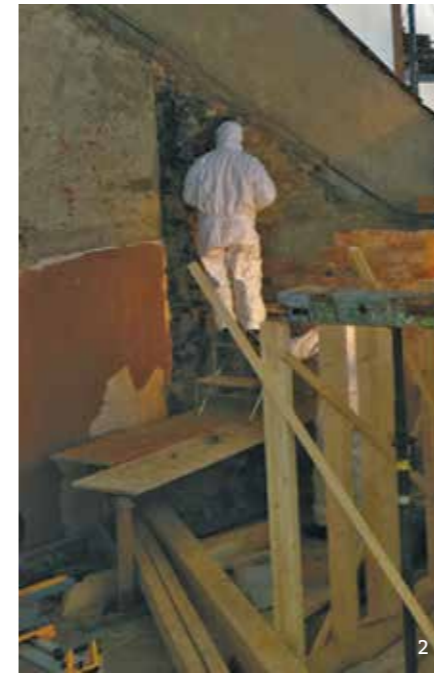
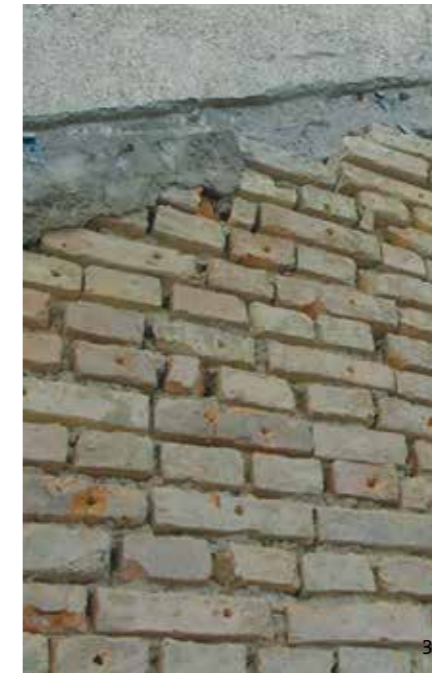
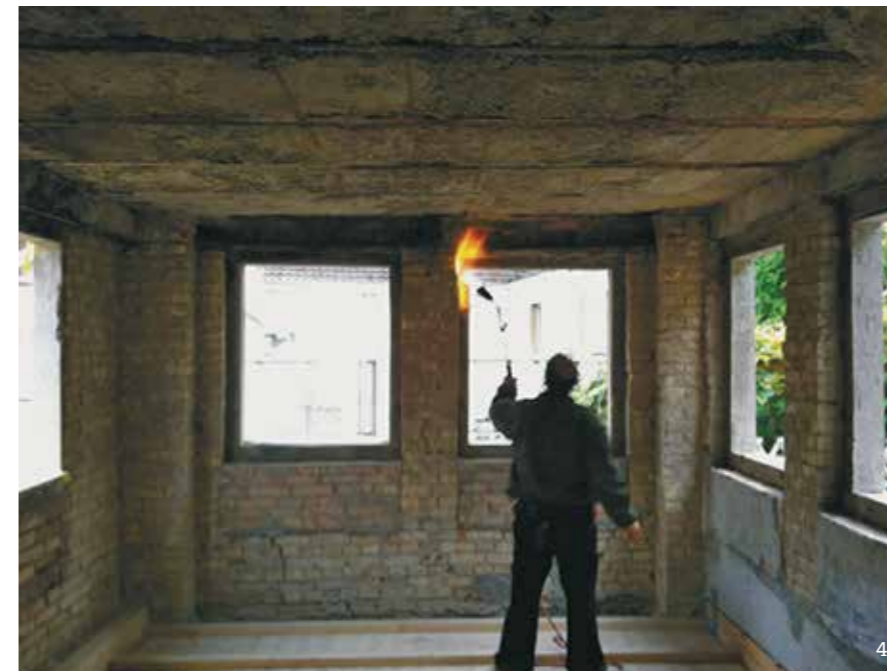
- 1 Der Pilz zerstörte dieses Holzfenster vollständig.
- 2 Um die Verbreitung des Pilzes zu verhindern, mussten befallene Teile ausgebaut und speziell entsorgt werden.
- 3 In der Brandmauer zum Nachbarhaus mussten 4000 Borsalzpatronen eingebracht werden.
- 4 Der Pilz wurde unter anderem durch Abbrennen der Myzele in den Mauerfugen bekämpft.

Der Hausschwamm hatte sich über Jahre im Haus ausgebreitet. Er zerstörte einen grossen Teil der Bausubstanz, darunter auch statisch wichtige Bauteile, so dass der Gebäudeeinsturz drohte.

Besonders stark vom Pilzbefall betroffen waren die Hohlräume in den Decken und in den Wänden. Aber auch entlang des ganzen Holzwerks sowie unter dem Putz hatte er sich festgesetzt. Dadurch gestalteten sich die Arbeiten sehr aufwändig. Um eine erneute Pilzbildung zu verhindern, musste bei allen Eingriffen ein trockenes und warmes Raumklima garantiert sein. Zudem durften keine Schwachstellen mit Kondensatentwicklung entstehen. In den Aussenwänden und in den Balkenköpfen wurden Borsalzpatronen eingebaut, welche beim allfälligen Eintreten von Feuchtigkeit aufgehen und einen erneuten Pilzbefall verunmöglichen.

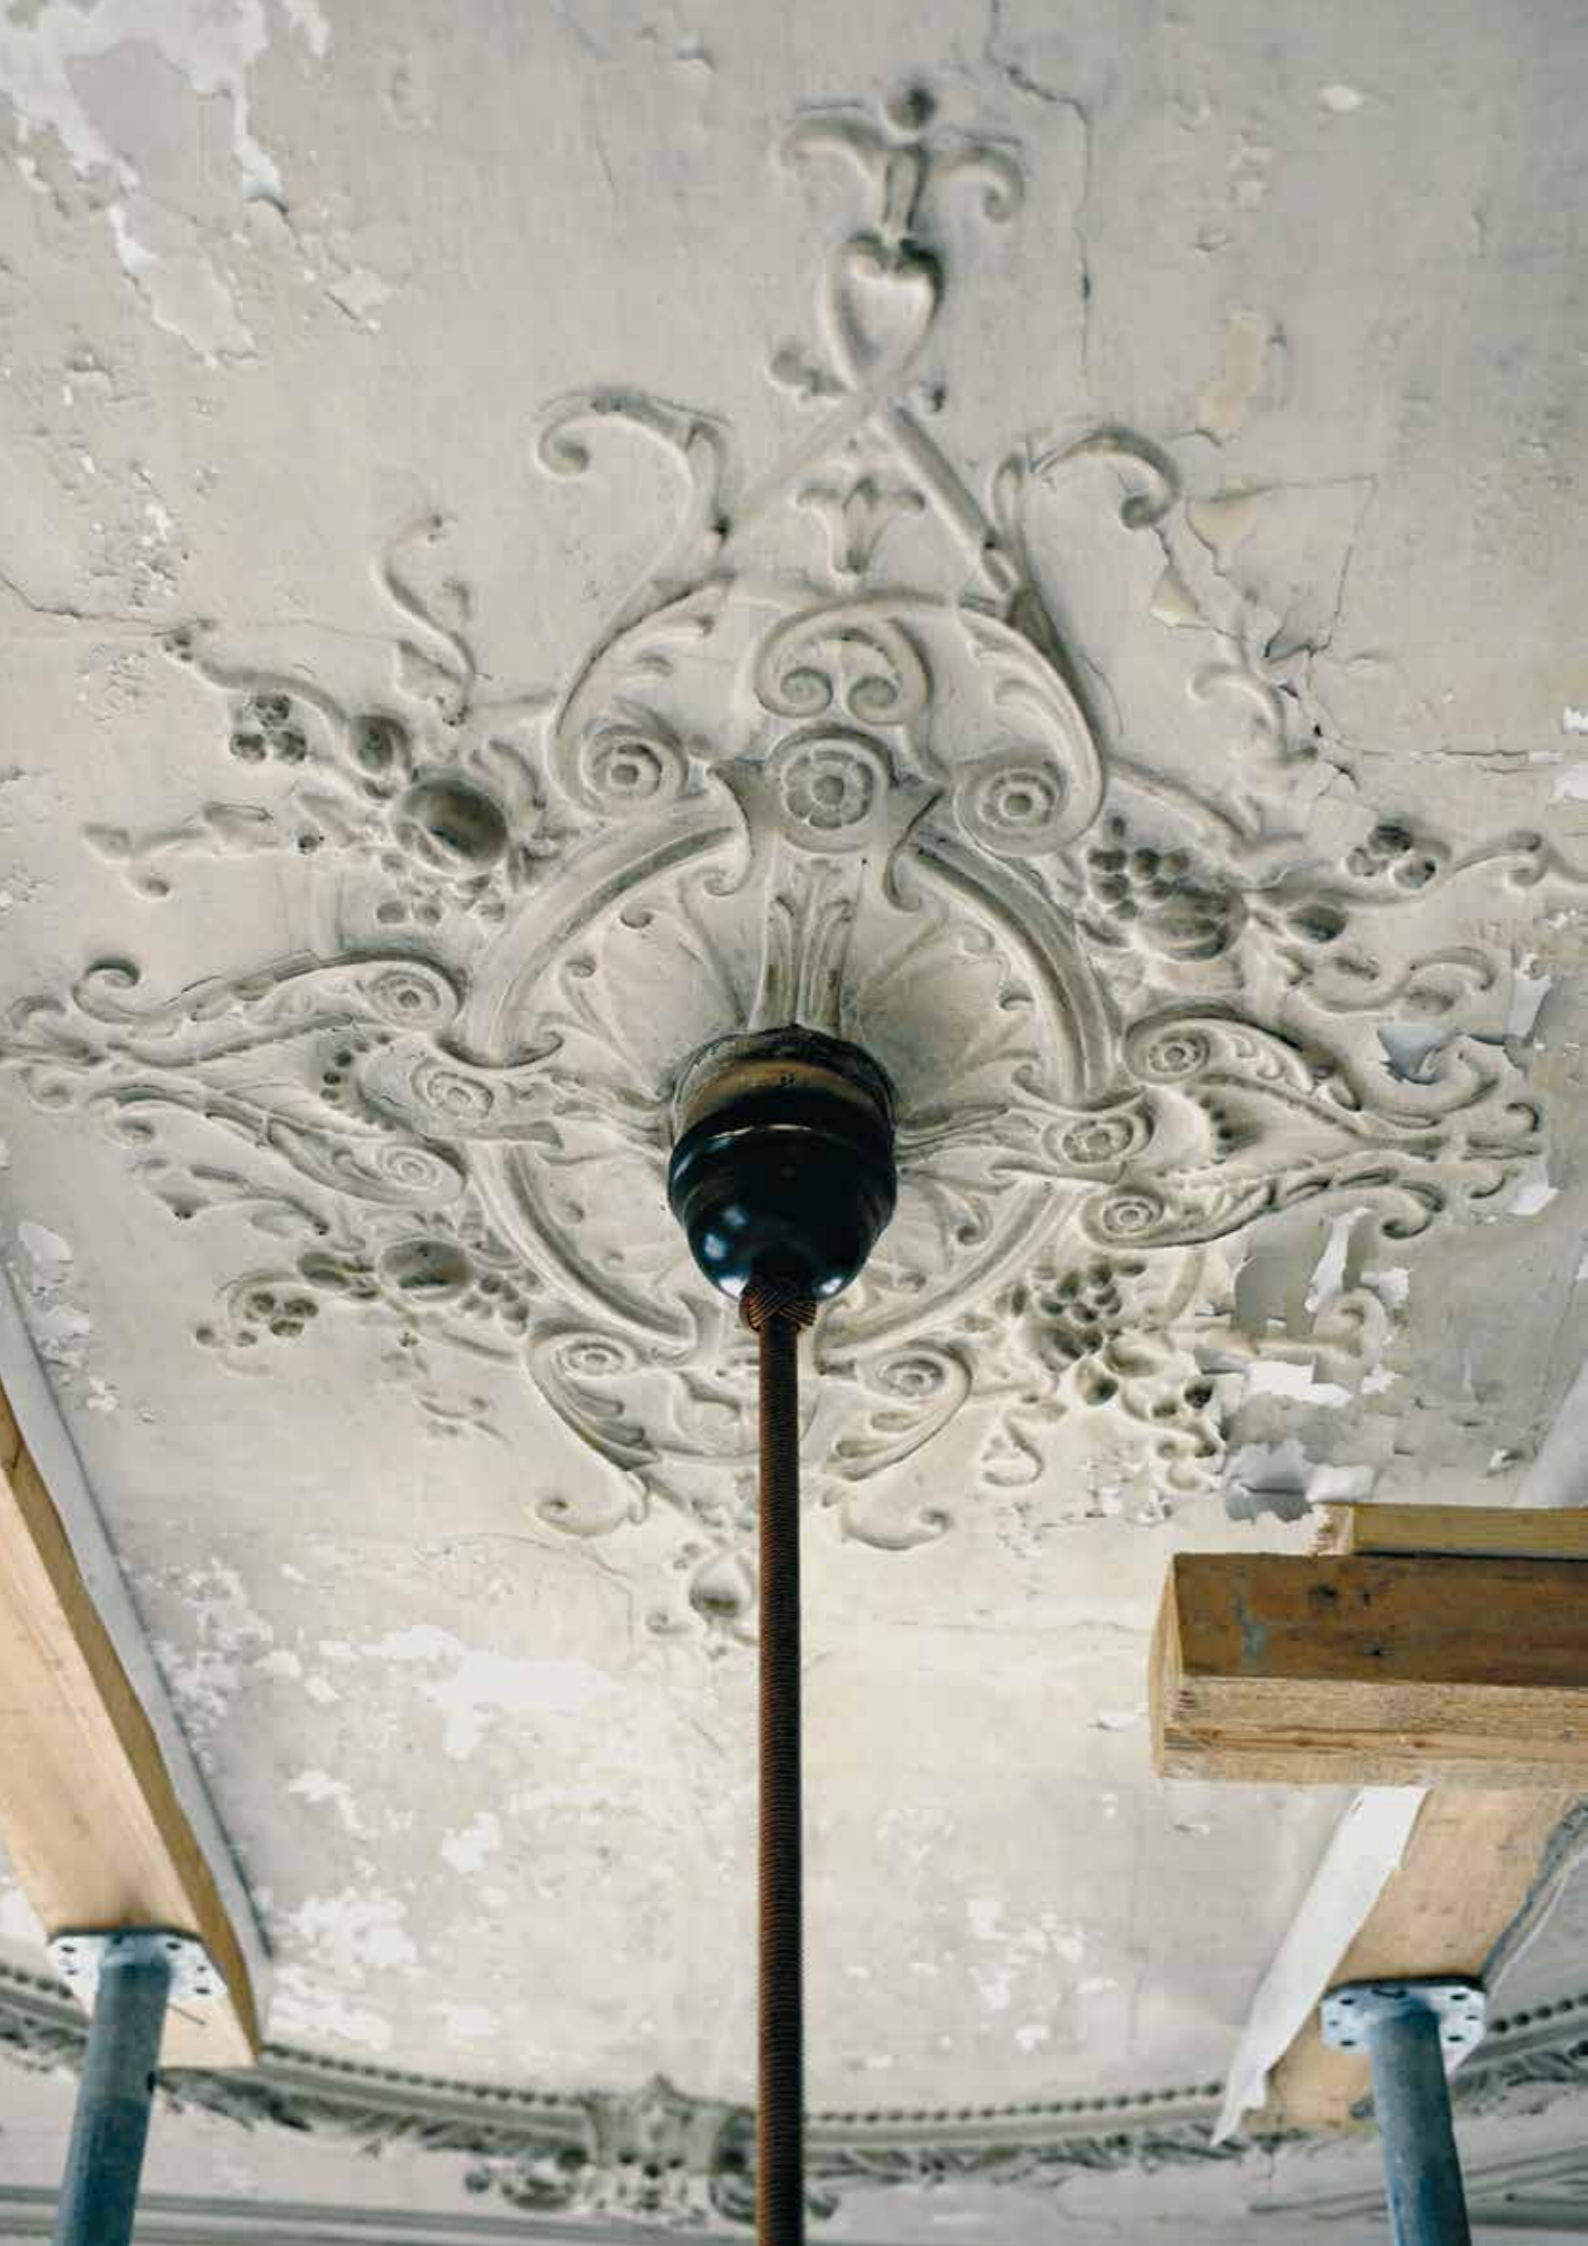
1 Die Gipsdecken mussten in jenen Bereichen gestützt werden, wo die Haftung mit den Balken nicht mehr vorhanden war.

2 Mehrere über die Jahre angebrachte Farbanstriche nahmen der Stuckatur die Tiefe.

3 Der jahrelange Wassereintritt führte zu massiven Schäden.

Die teils stark durchnässten und abgenutzten Decken hatten keine Haftung mehr zu den darüber liegenden und vom Hausschwamm durchfressenen Gipsplatten und mussten somit grossflächig saniert werden. Die Rosetten, Ornamente und Profilstäbe wurden von den Decken abgelöst und in Atelierarbeit restauriert oder mit einem Abguss neu nachgebildet. Diese Elemente wurden wieder an den neu erstellten Gipsdecken angebracht. Einfache Profile, welche nicht gerettet werden konnten, wurden vor Ort massstabgetreu neu gezogen. In den wenigen Bereichen, wo die Decken belassen werden konnten, wurden die mehrfachen Farbanstriche der letzten Jahrzehnte entfernt, so dass die Tiefenwirkung der Profile wieder voll zum Vorschein kommt.
