# Das Erwachen der Villa Corti

herausgegeben von Walser Zumbrunn Wäckerli Architektur

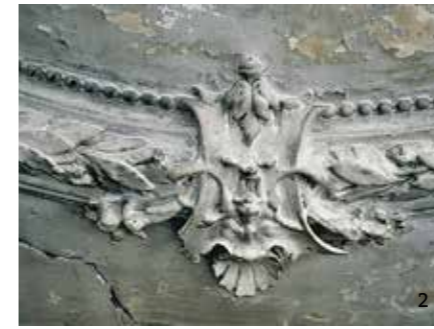
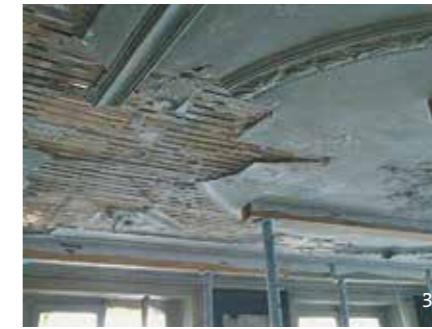
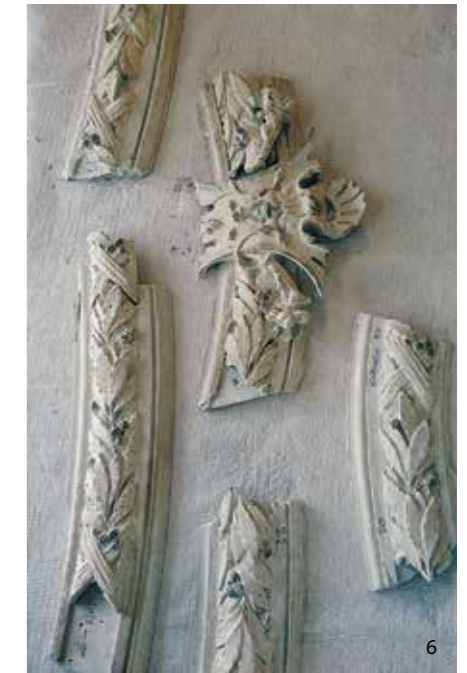
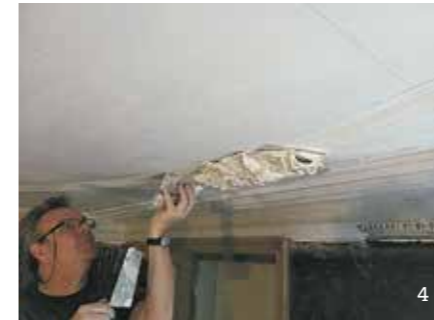
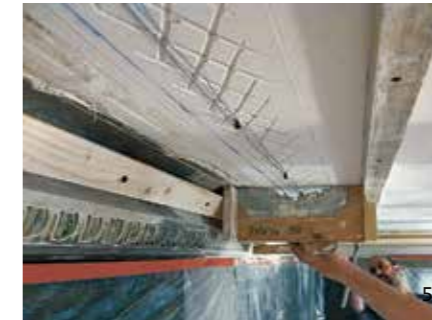
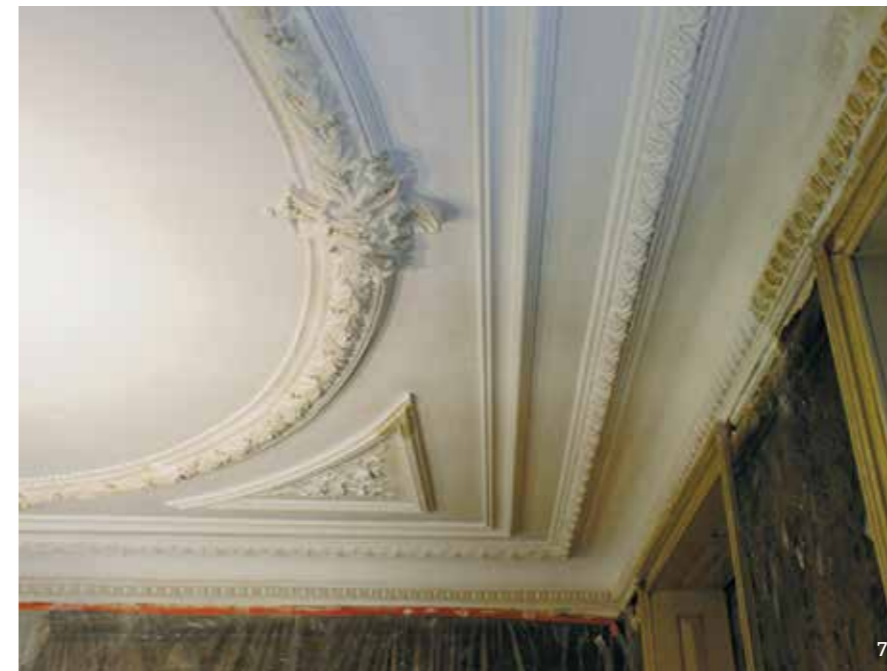
1 Die Gipsdecken mussten in jenen Bereichen gestützt werden, wo die Haftung mit den Balken nicht mehr vorhanden war.

2 Mehrere über die Jahre angebrachte Farbanstriche nahmen der Stuckatur die Tiefe.

3 Der jahrelange Wassereintritt führte zu massiven Schäden.

4 Nachgegossene Reliefelemente.

5 Neue Randprofile.

6 Aufbereitete und aufgefrischte Stuckteile.

7 Die alten Profile wurden auf die neue Decke aufgesetzt.

Die teils stark durchnässten und abgenutzten Decken hatten keine Haftung mehr zu den darüber liegenden und vom Hausschwamm durchfressenen Gipsplatten und mussten somit grossflächig saniert werden. Die Rosetten, Ornamente und Profilstäbe wurden von den Decken abgelöst und in Atelierarbeit restauriert oder mit einem Abguss neu nachgebildet. Diese Elemente wurden wieder an den neu erstellten Gipsdecken angebracht. Einfache Profile, welche nicht gerettet werden konnten, wurden vor Ort massstabgetreu neu gezogen. In den wenigen Bereichen, wo die Decken belassen werden konnten, wurden die mehrfachen Farbanstriche der letzten Jahrzehnte entfernt, so dass die Tiefenwirkung der Profile wieder voll zum Vorschein kommt.

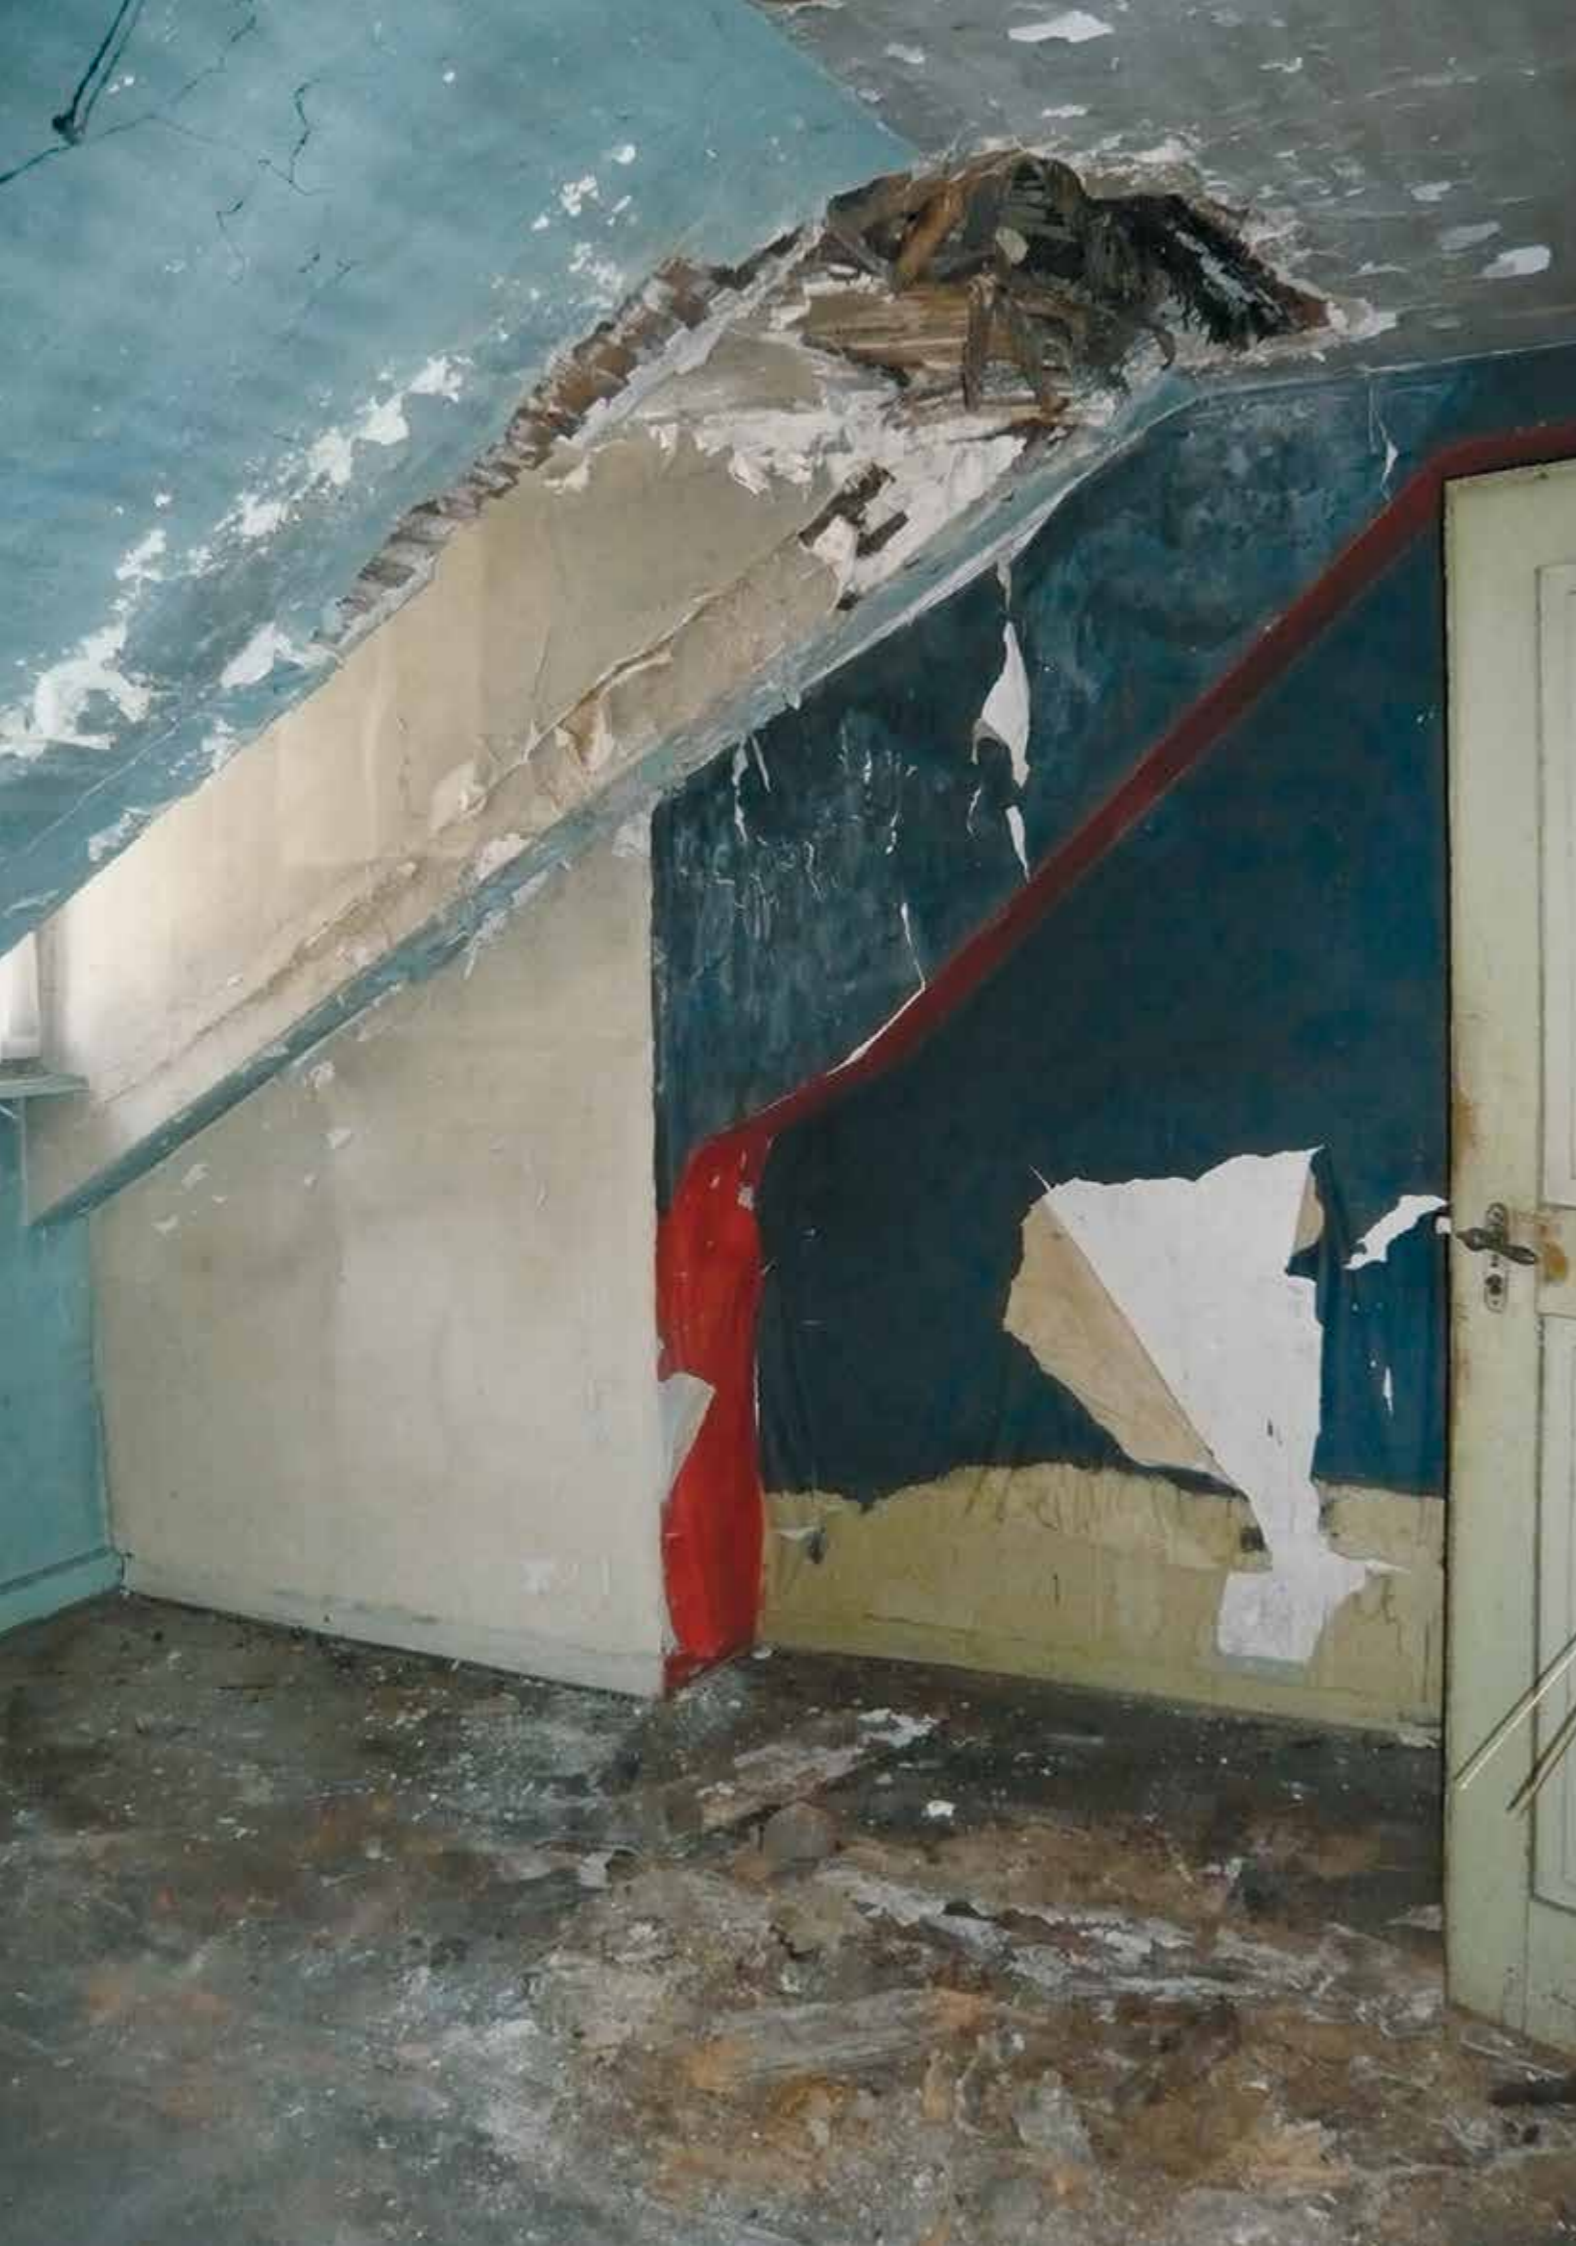
1 Die Dachräume befanden sich in verfallendem Zustand.

2 Die Sandsteingewände der alten Lukarnen waren völlig defekt.

3/4/5 Unter dem Notdach musste das Dach fast vollständig ersetzt werden.

Der Dachstuhl musste mit Ausnahme von wenigen Balken neu erstellt werden. Die Dacheindeckung war ein Flickwerk, waren doch seit der Erstellung vor 135 Jahren nur minimalste Unterhaltsarbeiten getätigt worden. Von den ursprünglichen Biberschwanzziegeln konnte nur ein kleiner Teil wieder verwendet werden. Der Rest des Daches wurde mit runden Biberschwanzziegeln neu eingedeckt.

Die sechs liebevoll gestalteten Lukarnen waren teilweise eingebrochen und wurden von den morschen Dachbalken nicht mehr getragen. Es ging nun darum, diese Gauben in ihrer ursprünglichen Profilierung – aber unter Einhaltung der heutigen Wärmedämmvorgaben – wieder zu erstellen. Deshalb mussten für die sehr dünnen Seitenwände modernste Dämmstoffe eingesetzt werden. Die Blecheinfassungen samt Bekrönung aus geprägten und gestanzten Blechfriesen über den Sandsteingewänden wurden originalgetreu nachgebaut. Im ursprünglichen Sinn wurden auch die seitlichen Schindelverkleidungen aus Schiefer wieder ausgeführt, wobei ein Grossteil der originalen Schindeln spröde war und ersetzt werden musste.

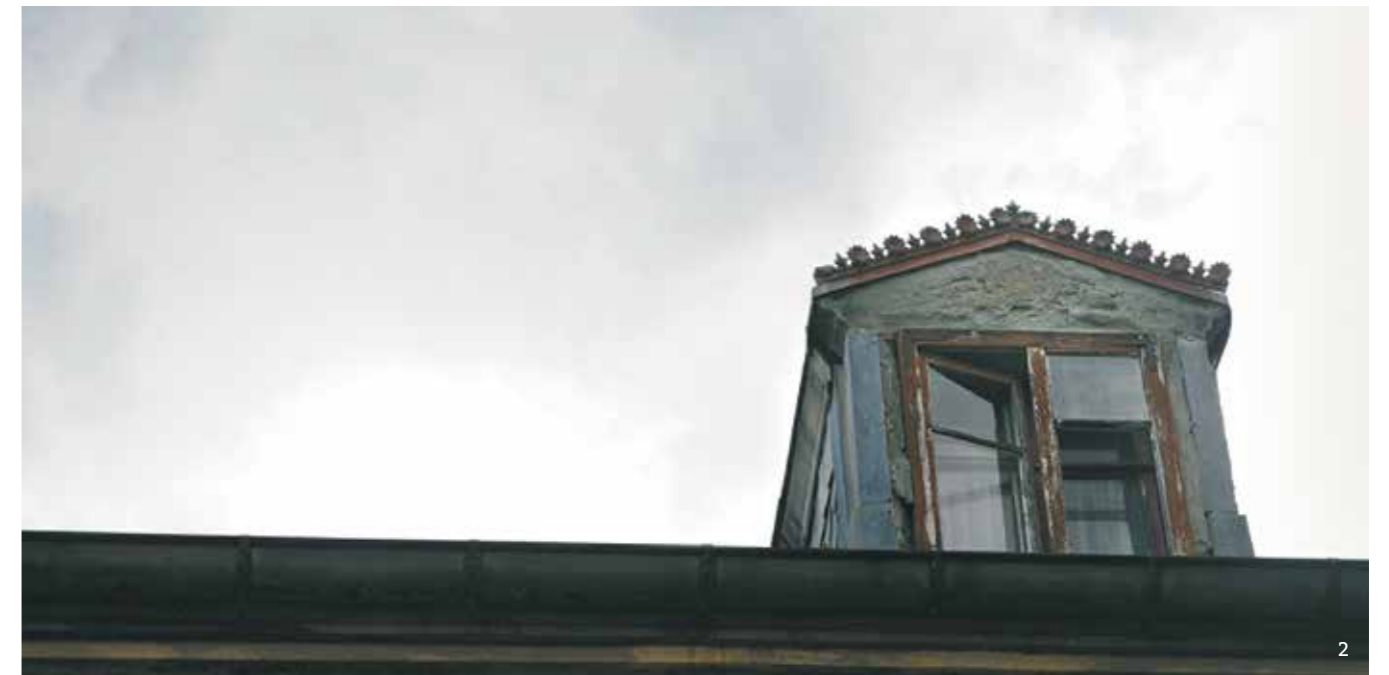
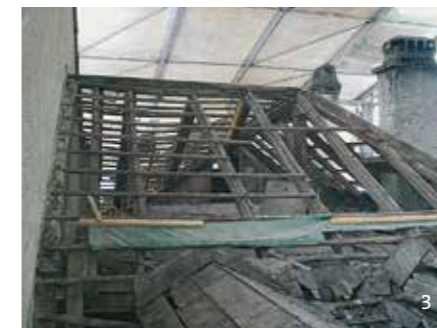
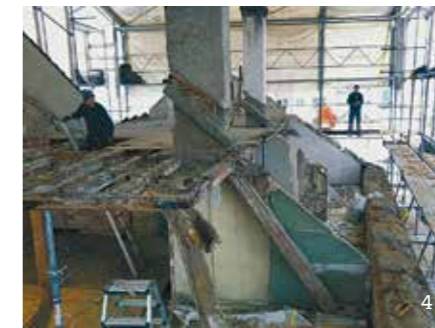
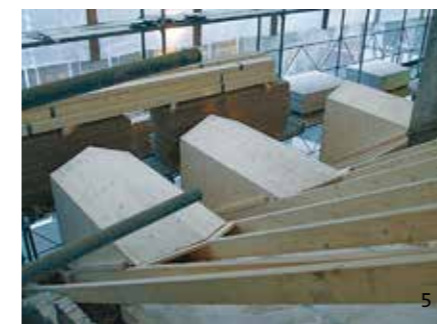
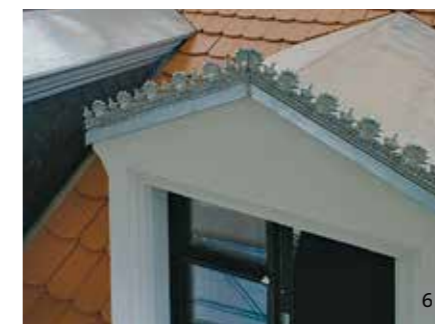
6 Die neuen Blecheinfassungen sind wie früher ohne Falz ausgeführt. Ausdehnungen werden mit dem seitlichen Blechüberstand aufgenommen.

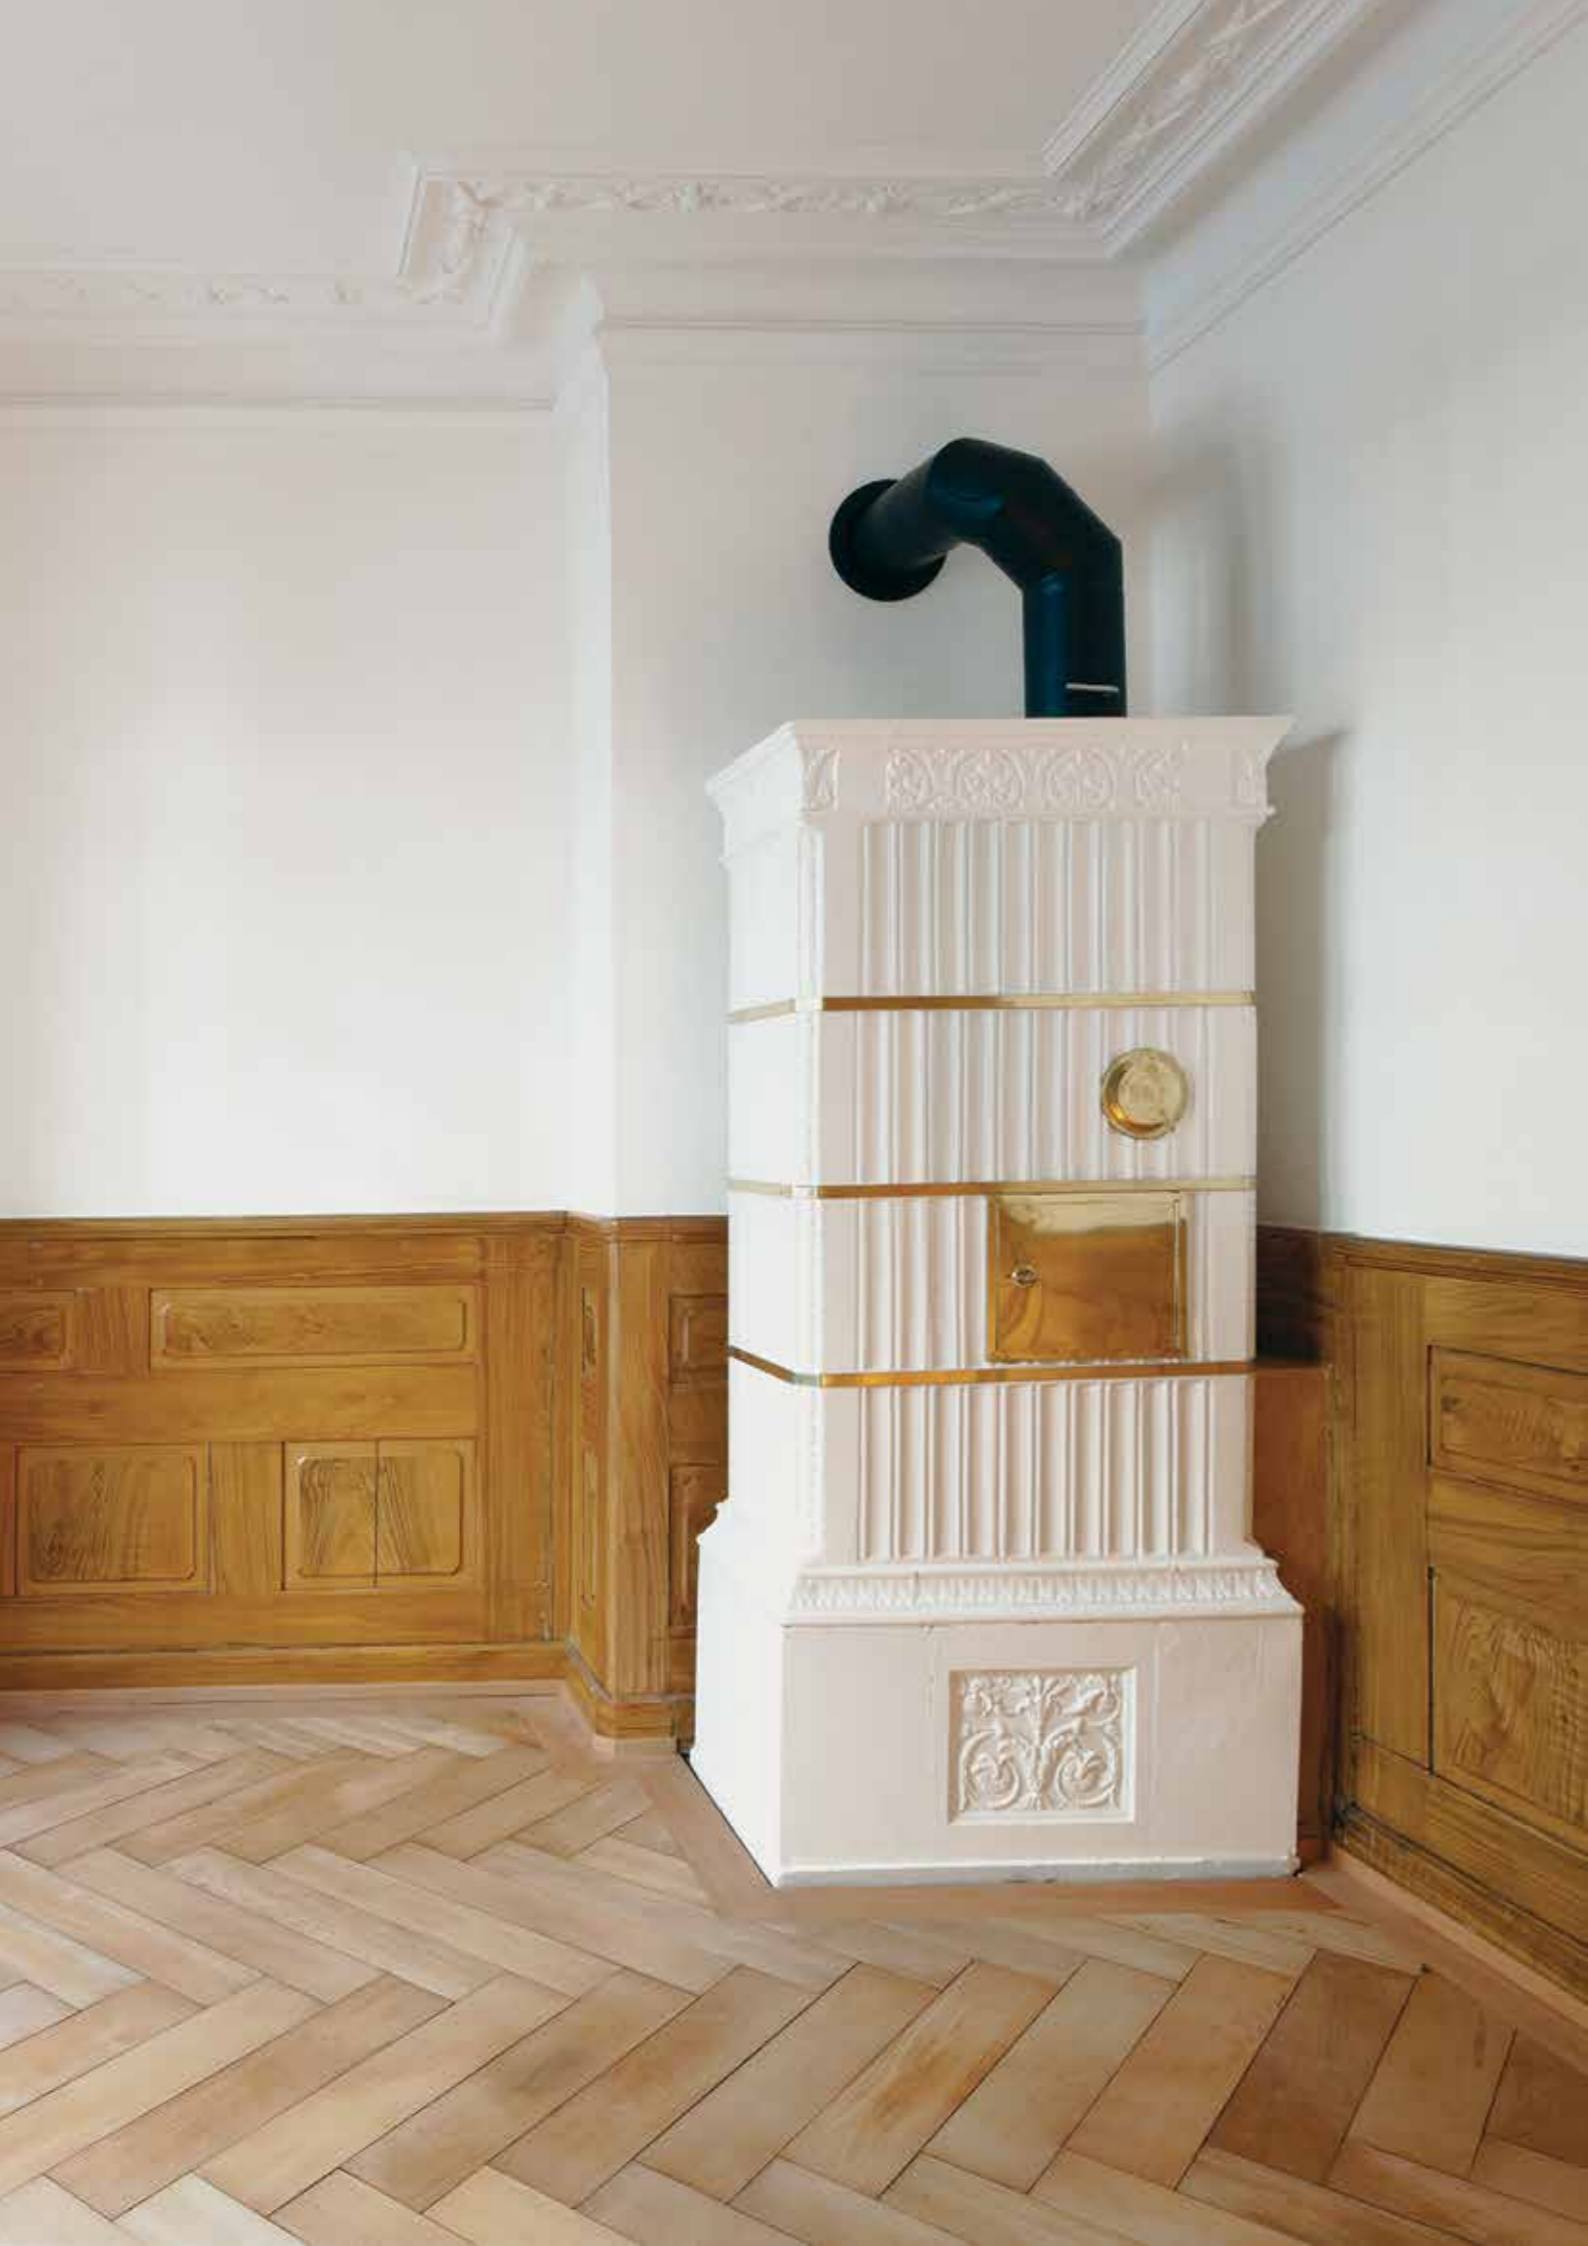
1 Der Kachelofen im einstigen Arbeitszimmer von Jean Corti wurde wieder neu aufgebaut.

2/3/4 Die Balkenköpfe waren nicht mehr vorhanden. Die Balkenlage musste mittels Aufflansungen wieder mit der Fassade verbunden werden.

Alle Beläge und Wandverkleidungen wurden nummeriert, ausgebaut, gereinigt und eingelagert; nach den Rohbauarbeiten wurden sie wieder eingebaut. Einzig das wunderschöne Tafelparkett im ersten Obergeschoss aus kleinformatigen Tafeln mit Rahmen und Füllungen aus verschiedenen Hartholzarten konnte an Ort unausgebaut ergänzt und aufgefrischt werden. Im Dachgeschoss wurde anstelle des stark beschädigten Weichholz-Riemenbodens ein neuer massiver Buchen-Riemenboden eingebaut. Durch den Aus- und Wiedereinbau der übrigen Bodenbeläge konnten schalltechnische Verbesserungen erreicht und mittels Wärmedämmung auch die feuerpolizeilichen Vorgaben erfüllt werden.

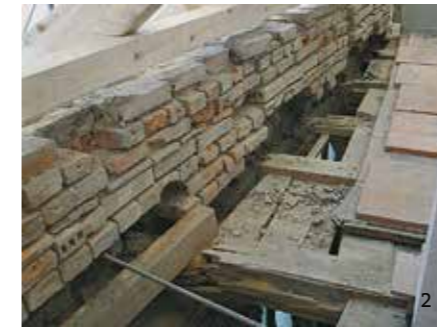
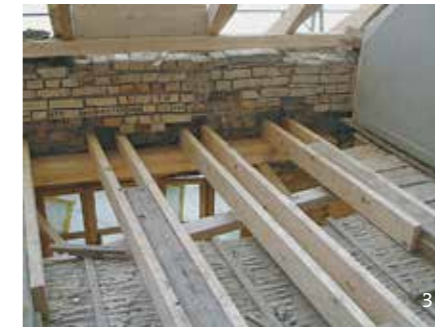
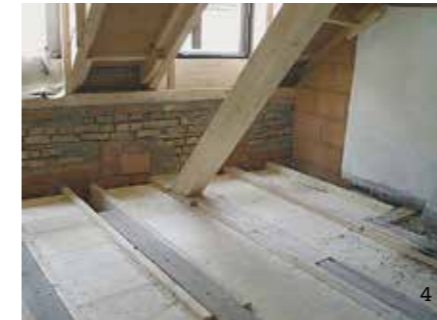
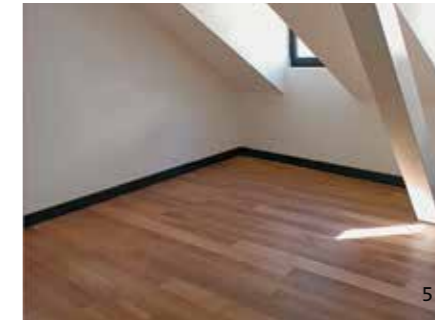
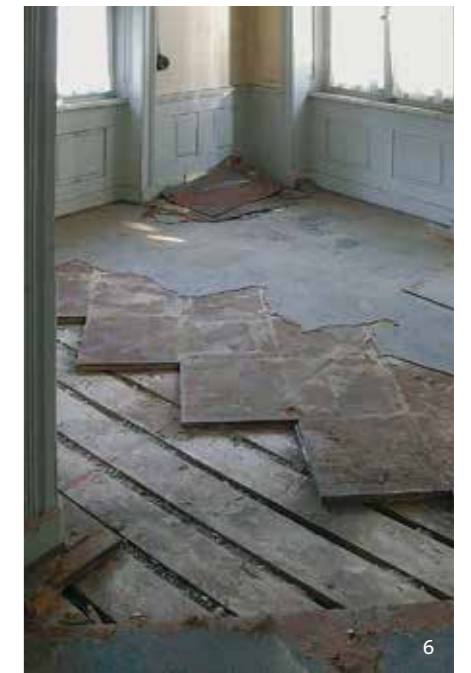
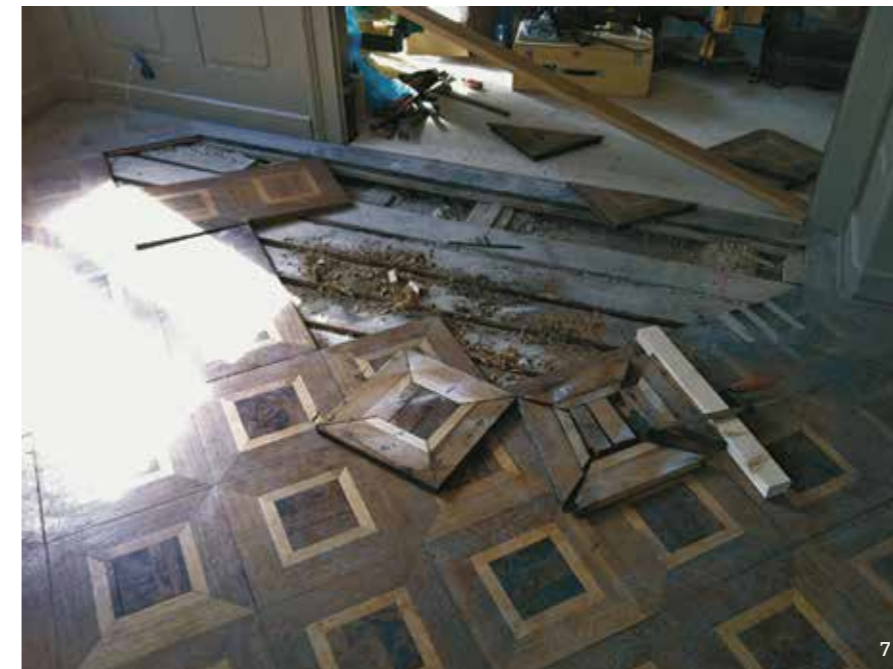
5 Im Dachgeschoss wurde ein massiver Buchen-Riemenboden verlegt.

6 Am Gehrfries-Tafelparkett aus Eiche, Nuss und Ahorn wurden nur einzelne Ausbesserungen vorgenommen.

7 Wo das ursprüngliche Parkett nicht mehr zu erhalten war, wurde dieses exakt nachgebaut.

Die Holzböden wurden mehrfach geölt und die übrigen hölzernen Raumauskleidungen in Ölfarbe gestrichen. Im ehemaligen Arbeitszimmer von Jean Corti war das ganze Holzwerk mit einer Eichenmaserung als edles Holzimitat ausgeführt. Beschädigte Teile wurden ersetzt und farblich angepasst. Da jeder Maler eine eigene Handschrift hat, sind die neuen Ausführungen als solche erkennbar.

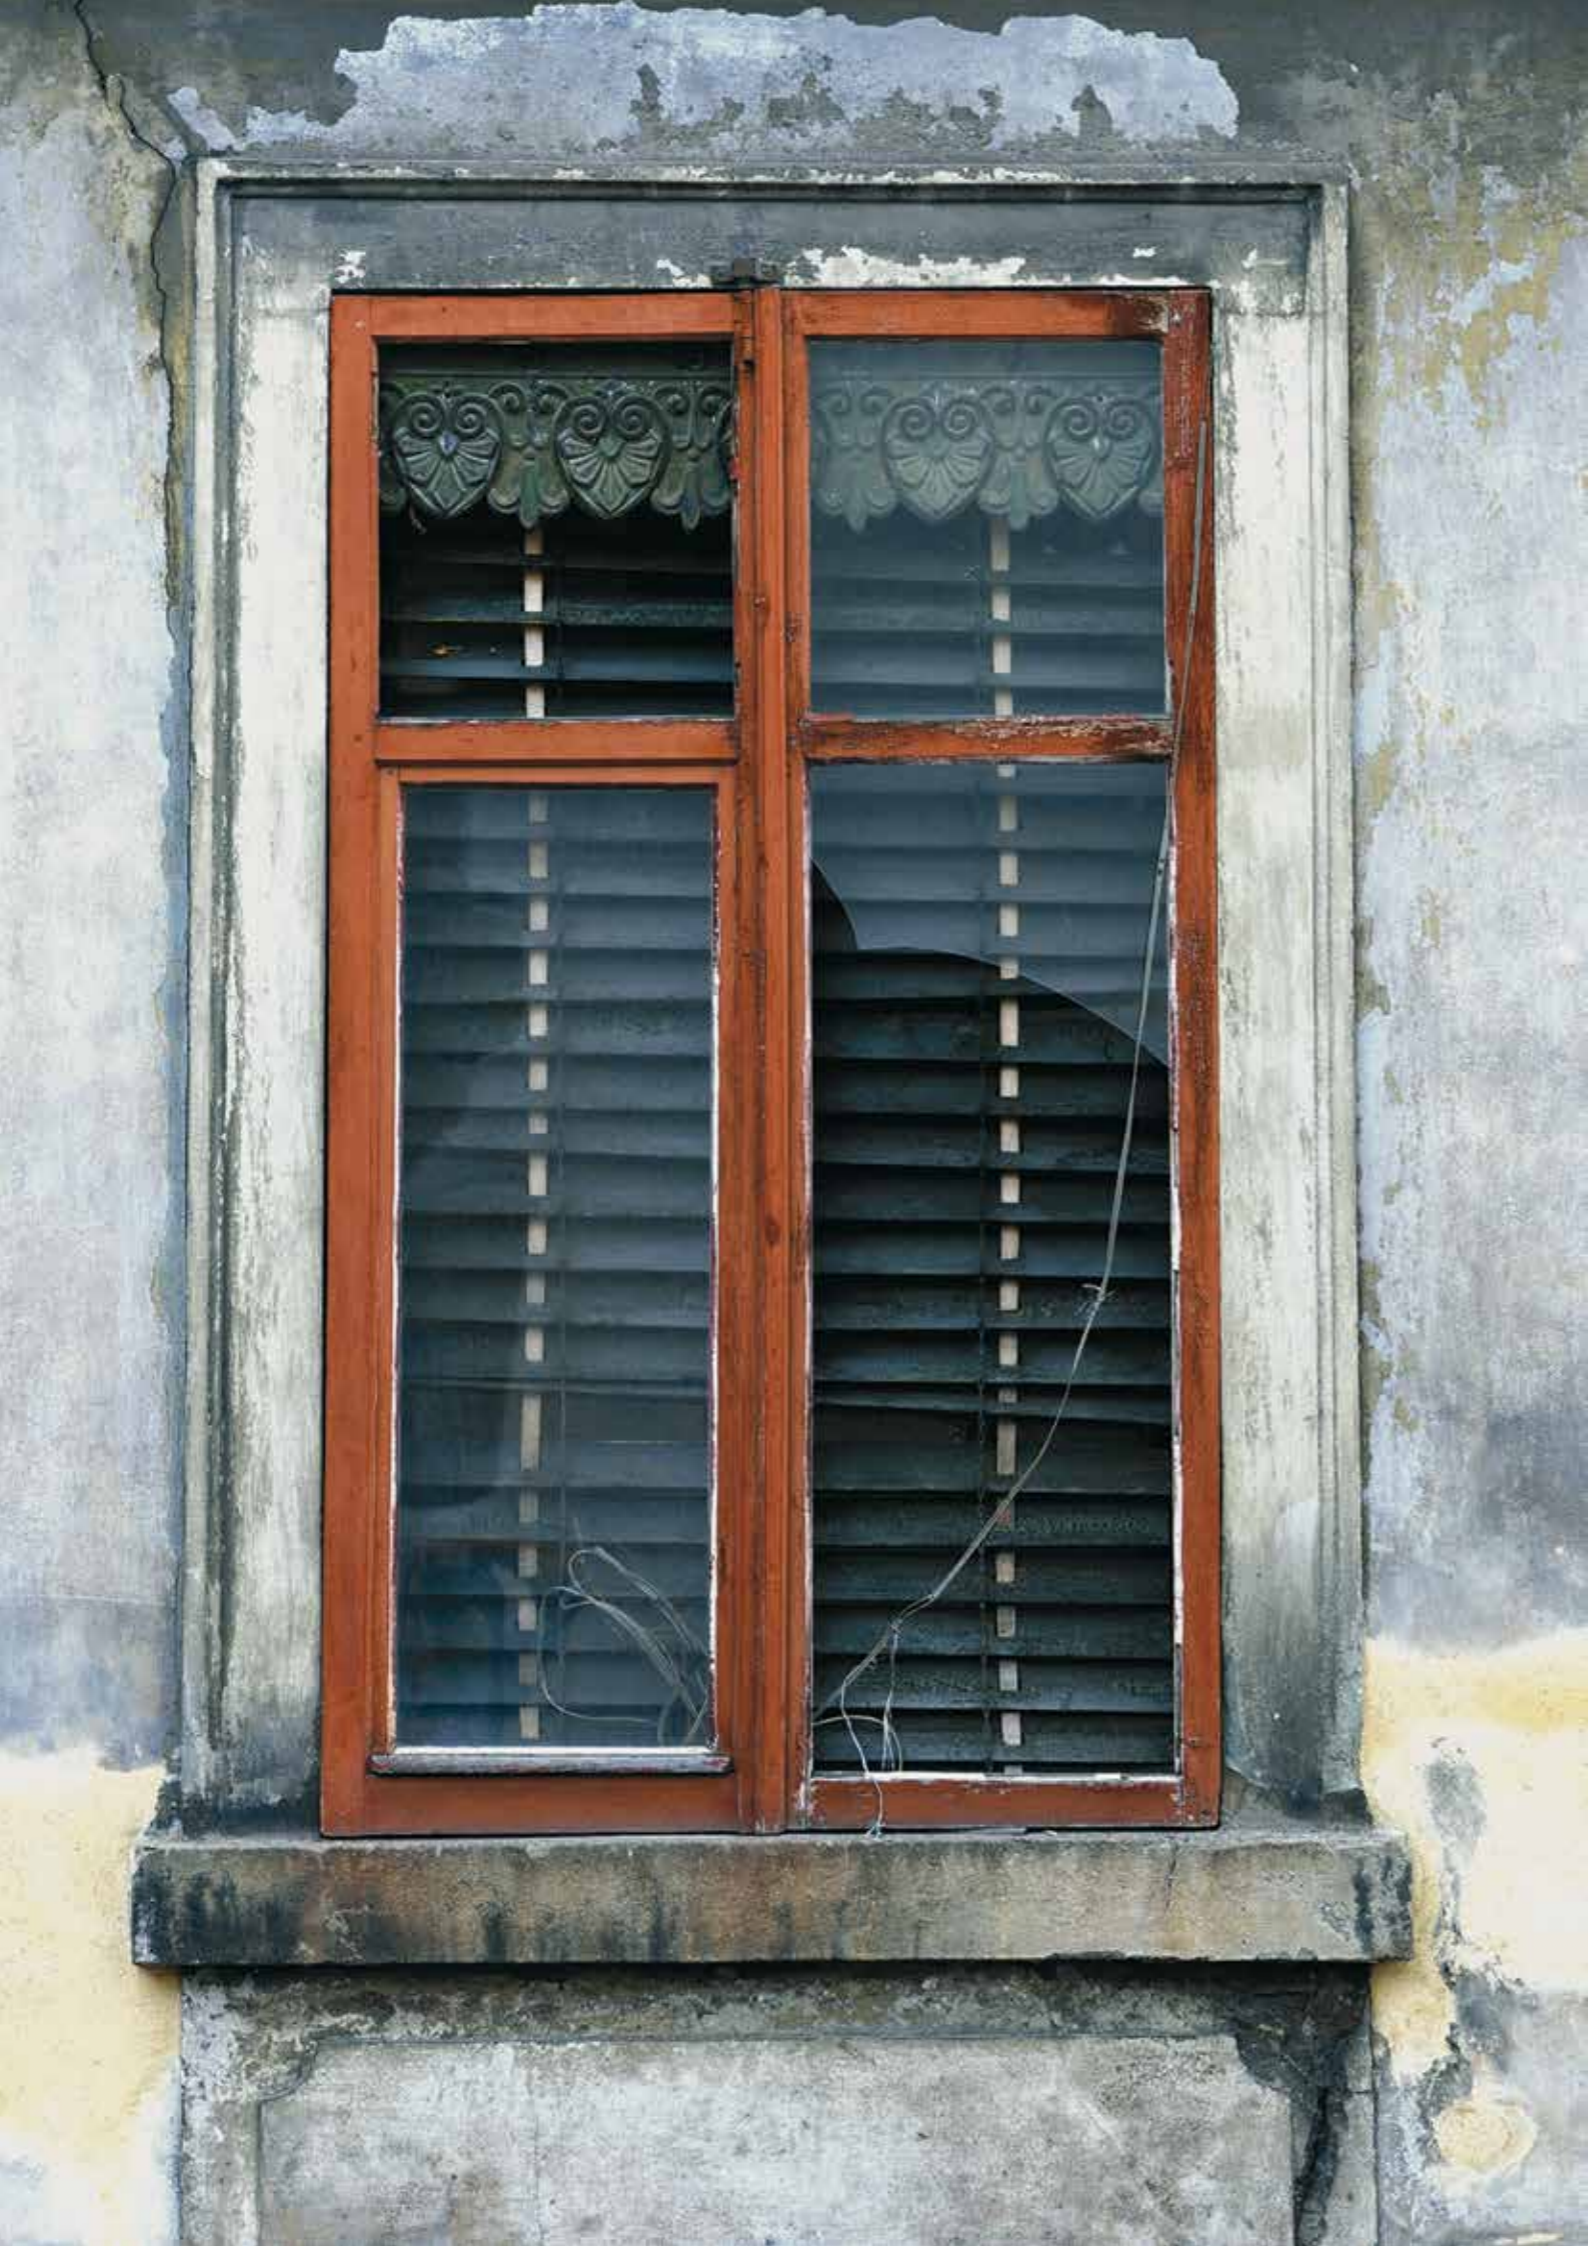
1 Die alten Fenster wurden durch solche mit nachgebildeten Profilierungen, den ursprünglichen Beschlägen und handgezogenen Gläsern ersetzt.

2 So präsentierte sich die Fassade vor der Renovation.

Ein grosser Teil des Fassadenverputzes und der Fassadenmuster hatte sich vom Untergrund gelöst. Die vorhandenen Spiegel, Lisenen und andere Schmuckelemente wurden in der Fassade verankert und soweit möglich hintergossen. Bei grösseren Beschädigungen wurden diese Elemente in mehreren Arbeitsschritten mit Schablonen wieder aufprofiliert.

Die Fenstersimse waren zum Teil als Steinimitat aus Putz aufmodelliert, andere waren aus Sandstein. Entsprechend wurden die Gewände auch in zwei verschiedenen Techniken instand gestellt. Alle Gewände wurden abgelaut; damit konnten die viel zu dichten Anstriche aus früheren Sanierungen entfernt werden. Sie wurden dann mit einer Öllasur behandelt und sind dadurch vor der Witterung geschützt.

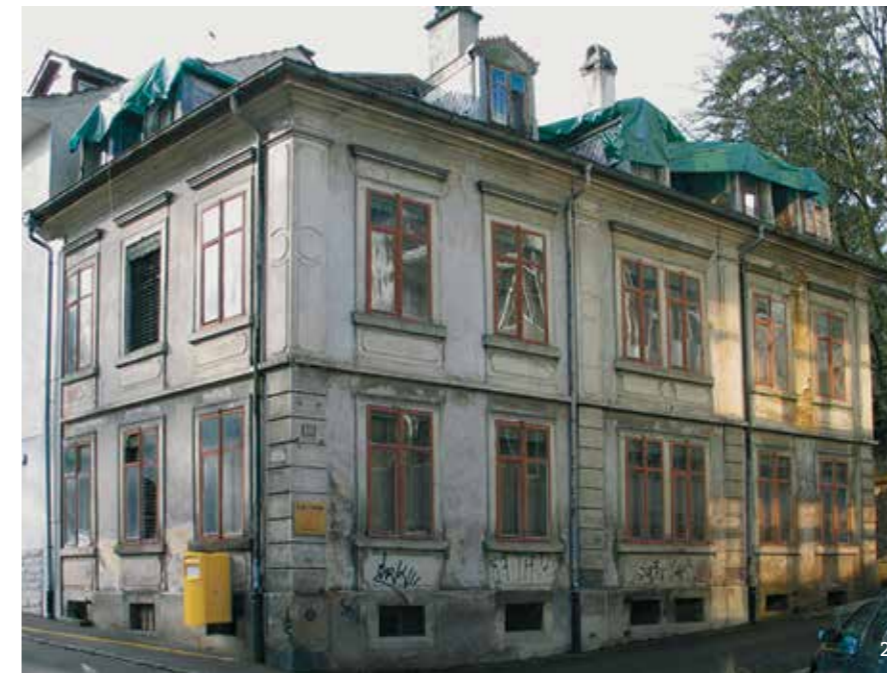
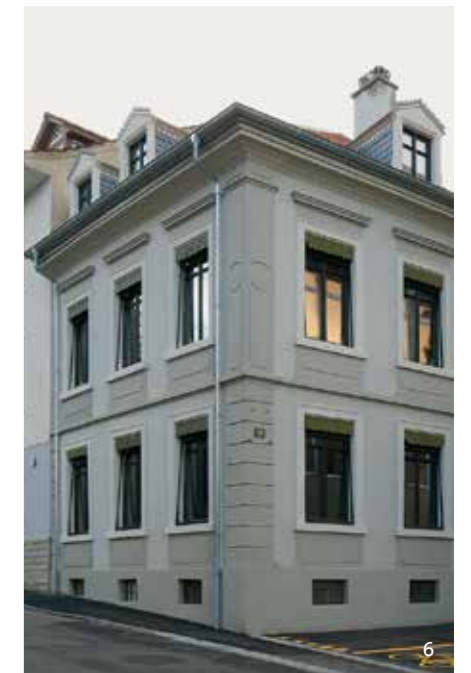
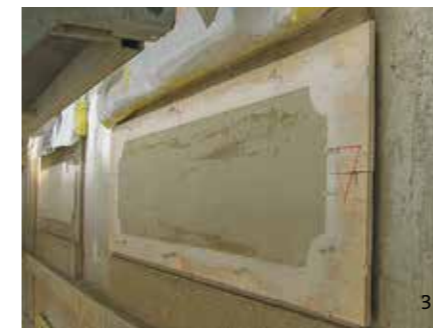
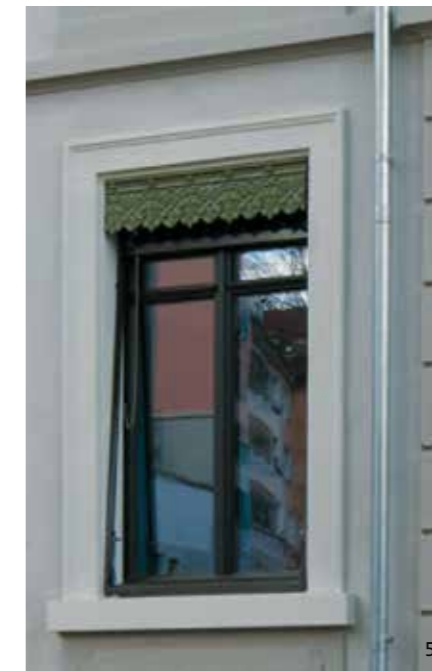
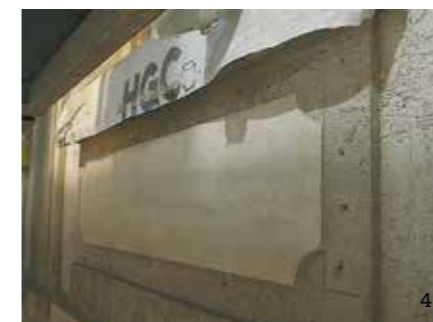
3/4 Die Verputz- und Fassadenschmuckelemente wurden rekonstruiert.

5 Die bestehenden Zierbleche wurden neu gestrichen und dienen wie ursprünglich als Abdeckung des Sonnenschutzes.

6 Das Haus, wie es sich heute präsentiert.

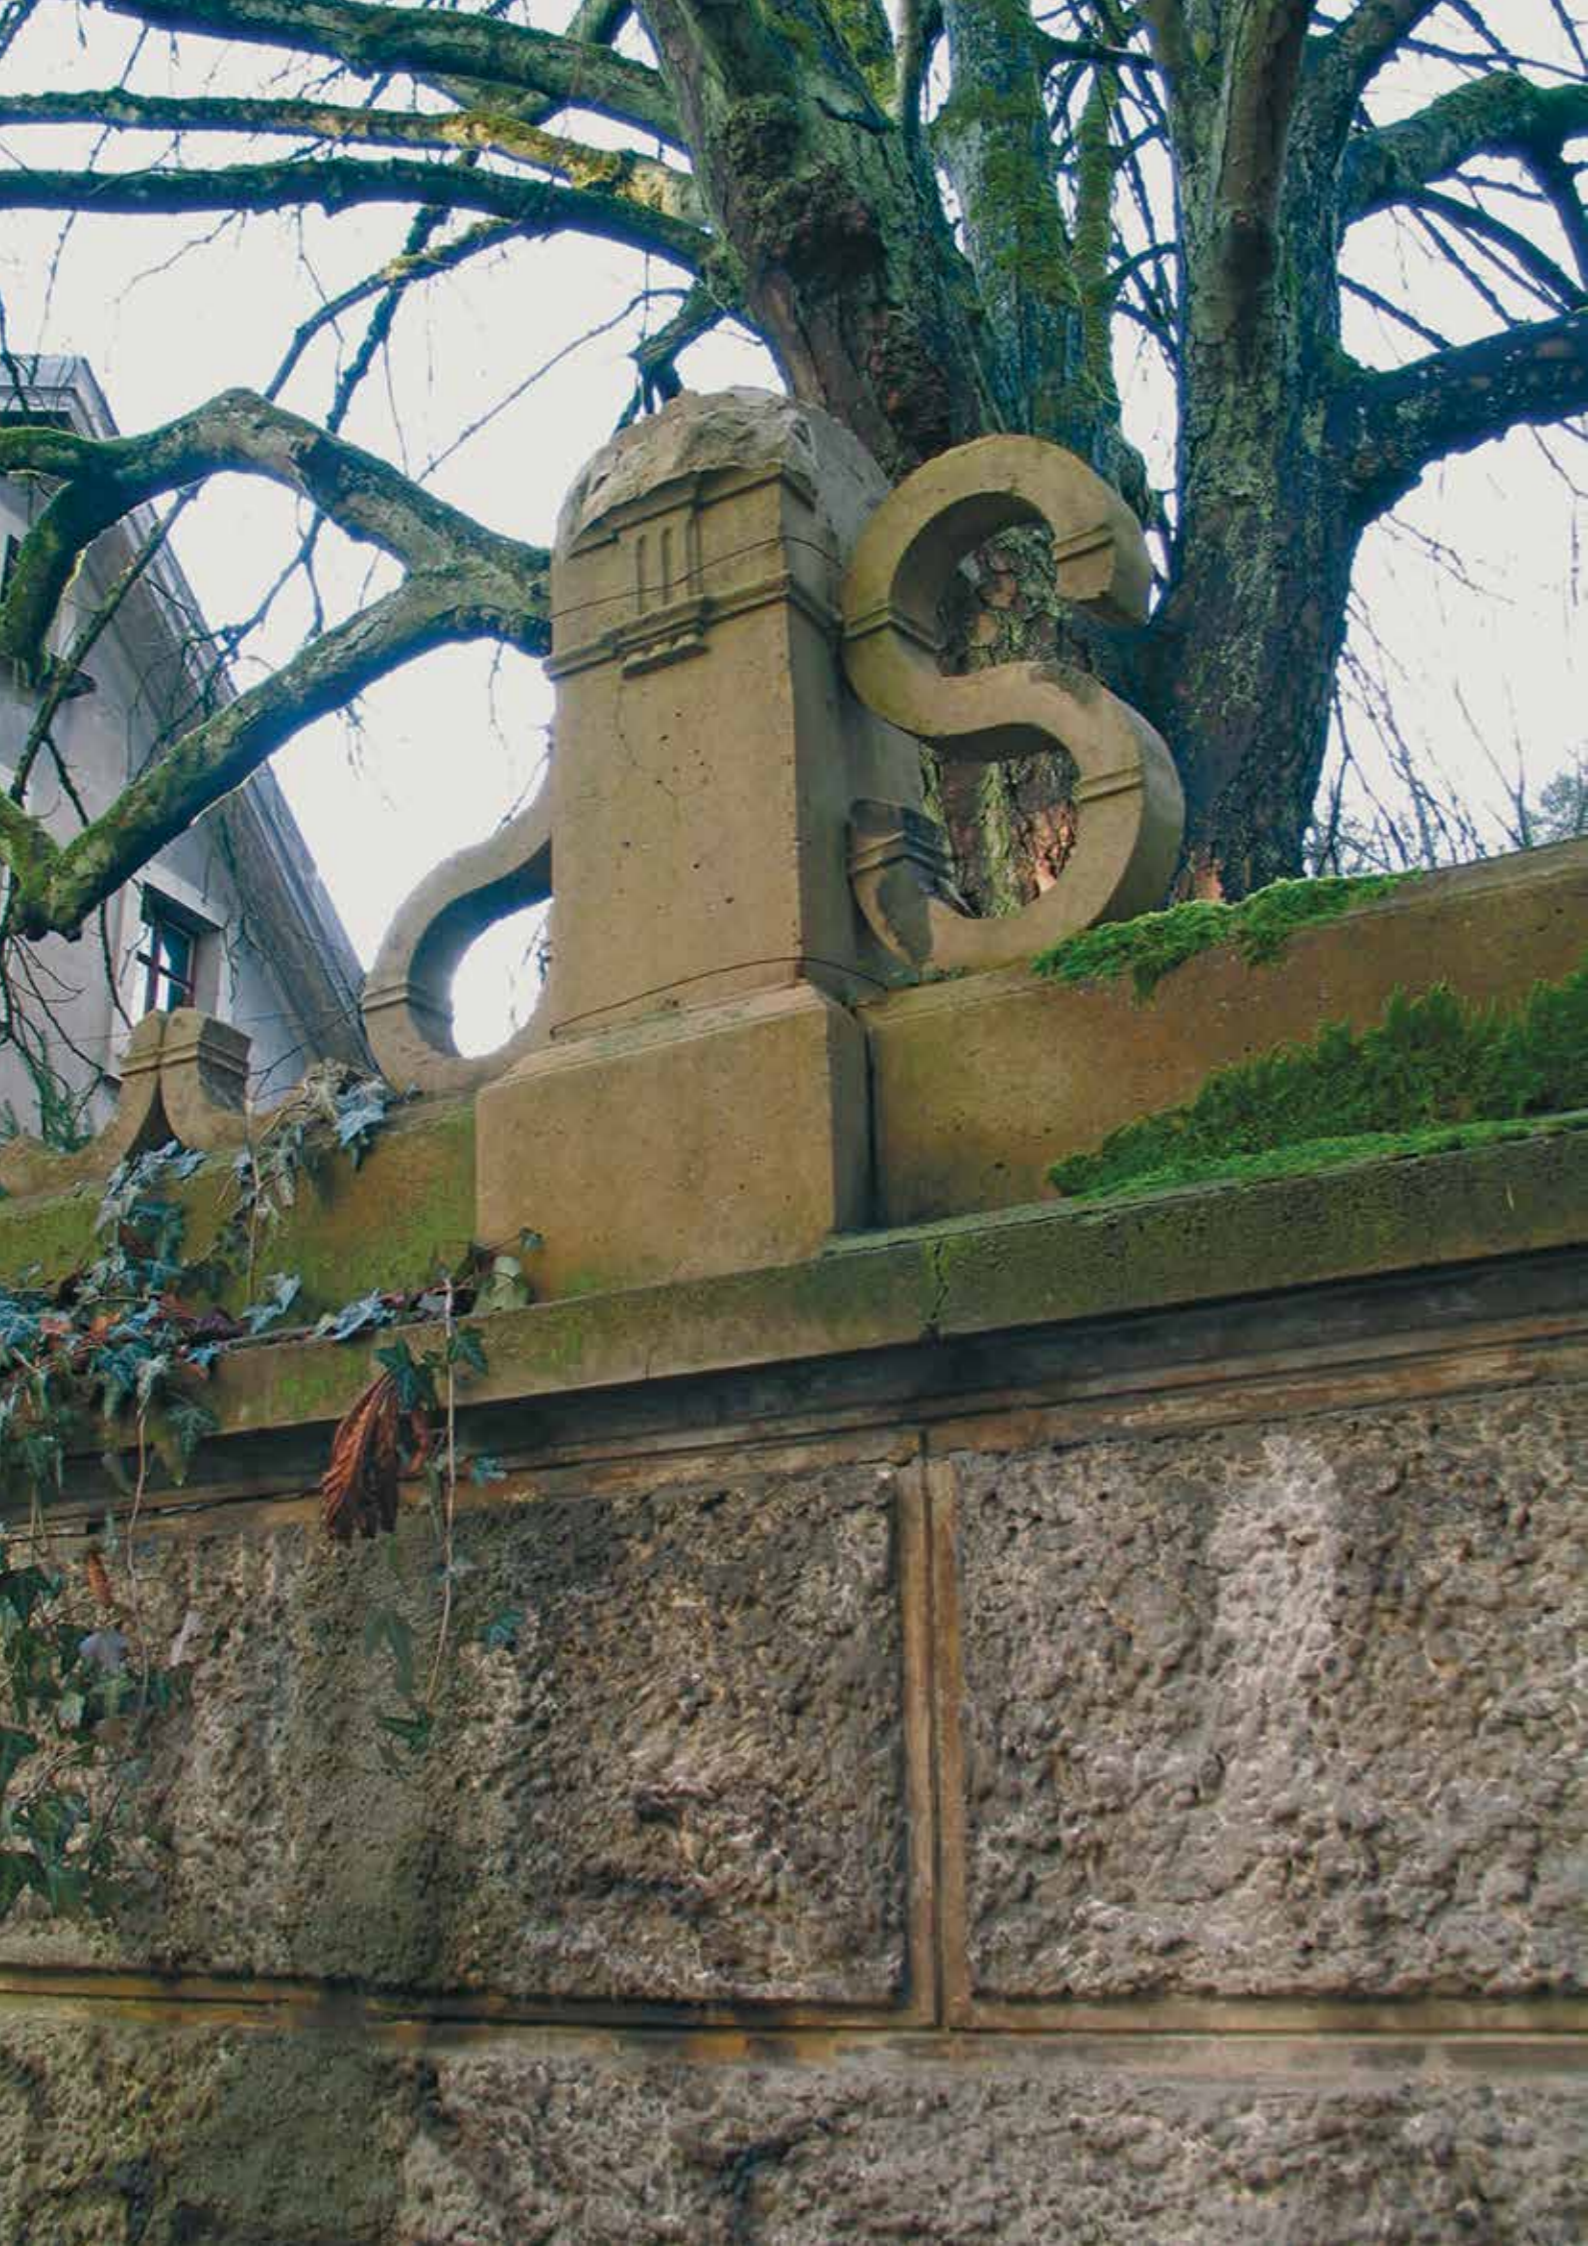
- 1 Von der Balustrade waren nur noch die Postamente und einzelne Fragmente der aufgereihten S-förmigen Elemente vorhanden.
- 2 Versuche der Rekonstruktionen im Werkhof.
- 3 Die sorgfältig profilierten Schalungseinlagen ergeben das ursprüngliche Fugenbild.
- 4 Eine Seite der Mauer wurde bereits als Waschbeton ausgeführt.
- 5 Die Stützmauer wurde wieder mit einer massiven Balustrade bekrönt.

Die originale Stützmauer entlang des barocken Gartens wurde durch den Radwegbau entlang der Liegenschaft arg in Mitleidenschaft gezogen. Die aus Verputz imitierten Bossenfelder lösten sich vom Untergrund, einer Bruchsteinmauer ohne Foundation. Die Mauer konnten nicht mehr instand gestellt werden, es blieb nur noch der Abbruch.

Die neue Stützmauer aus Beton ist eine Neuinterpretation, wie sie der Zementpionier Jean Corti vielleicht auch ausgeführt hätte, wenn er die heutigen Techniken und Materialien zu Verfügung gehabt hätte. Mit speziellen Holzeinlagen und Bereichen aus Waschbeton wurde ein Resultat erzielt, das sich vom Original kaum unterscheiden lässt. Wie ursprünglich ist die Stützmauer wieder mit einer massiven Balustrade bekrönt. Die Kunststeinelemente sind anhand von einzelnen Fragmenten nachgegossen worden.
