# Das Erwachen der Villa Corti

herausgegeben von Walser Zumbrunn Wäckerli Architektur

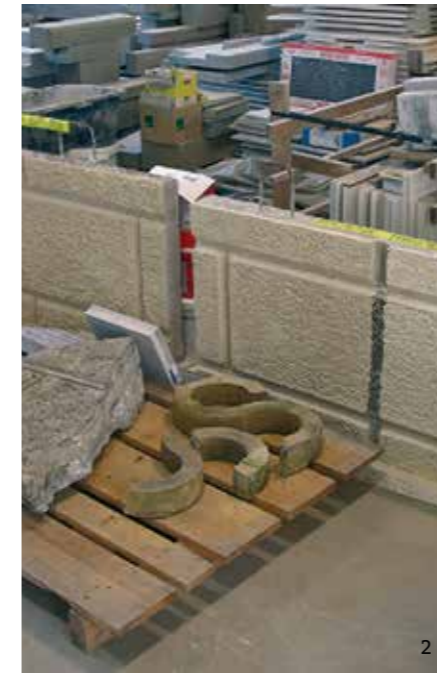
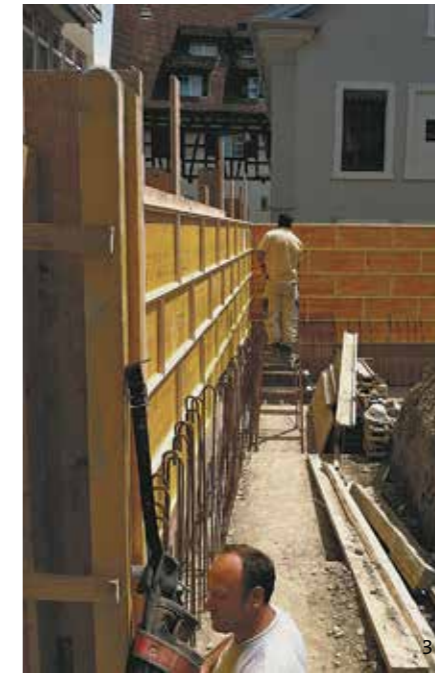
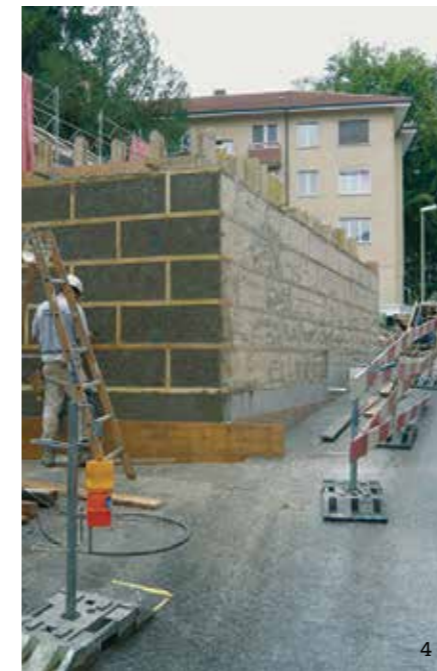
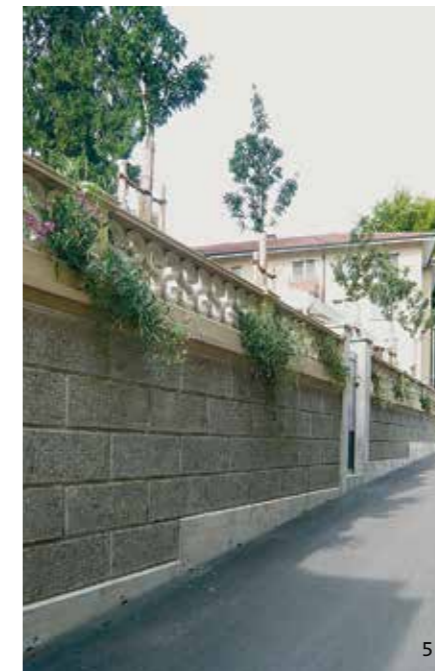
- 1 Von der Balustrade waren nur noch die Postamente und einzelne Fragmente der aufgereihten S-förmigen Elemente vorhanden.
- 2 Versuche der Rekonstruktionen im Werkhof.
- 3 Die sorgfältig profilierten Schalungseinlagen ergeben das ursprüngliche Fugenbild.
- 4 Eine Seite der Mauer wurde bereits als Waschbeton ausgeführt.
- 5 Die Stützmauer wurde wieder mit einer massiven Balustrade bekrönt.

Die originale Stützmauer entlang des barocken Gartens wurde durch den Radwegbau entlang der Liegenschaft arg in Mitleidenschaft gezogen. Die aus Verputz imitierten Bossenfelder lösten sich vom Untergrund, einer Bruchsteinmauer ohne Foundation. Die Mauer konnten nicht mehr instand gestellt werden, es blieb nur noch der Abbruch.

Die neue Stützmauer aus Beton ist eine Neuinterpretation, wie sie der Zementpionier Jean Corti vielleicht auch ausgeführt hätte, wenn er die heutigen Techniken und Materialien zu Verfügung gehabt hätte. Mit speziellen Holzeinlagen und Bereichen aus Waschbeton wurde ein Resultat erzielt, das sich vom Original kaum unterscheiden lässt. Wie ursprünglich ist die Stützmauer wieder mit einer massiven Balustrade bekrönt. Die Kunststeinelemente sind anhand von einzelnen Fragmenten nachgegossen worden.

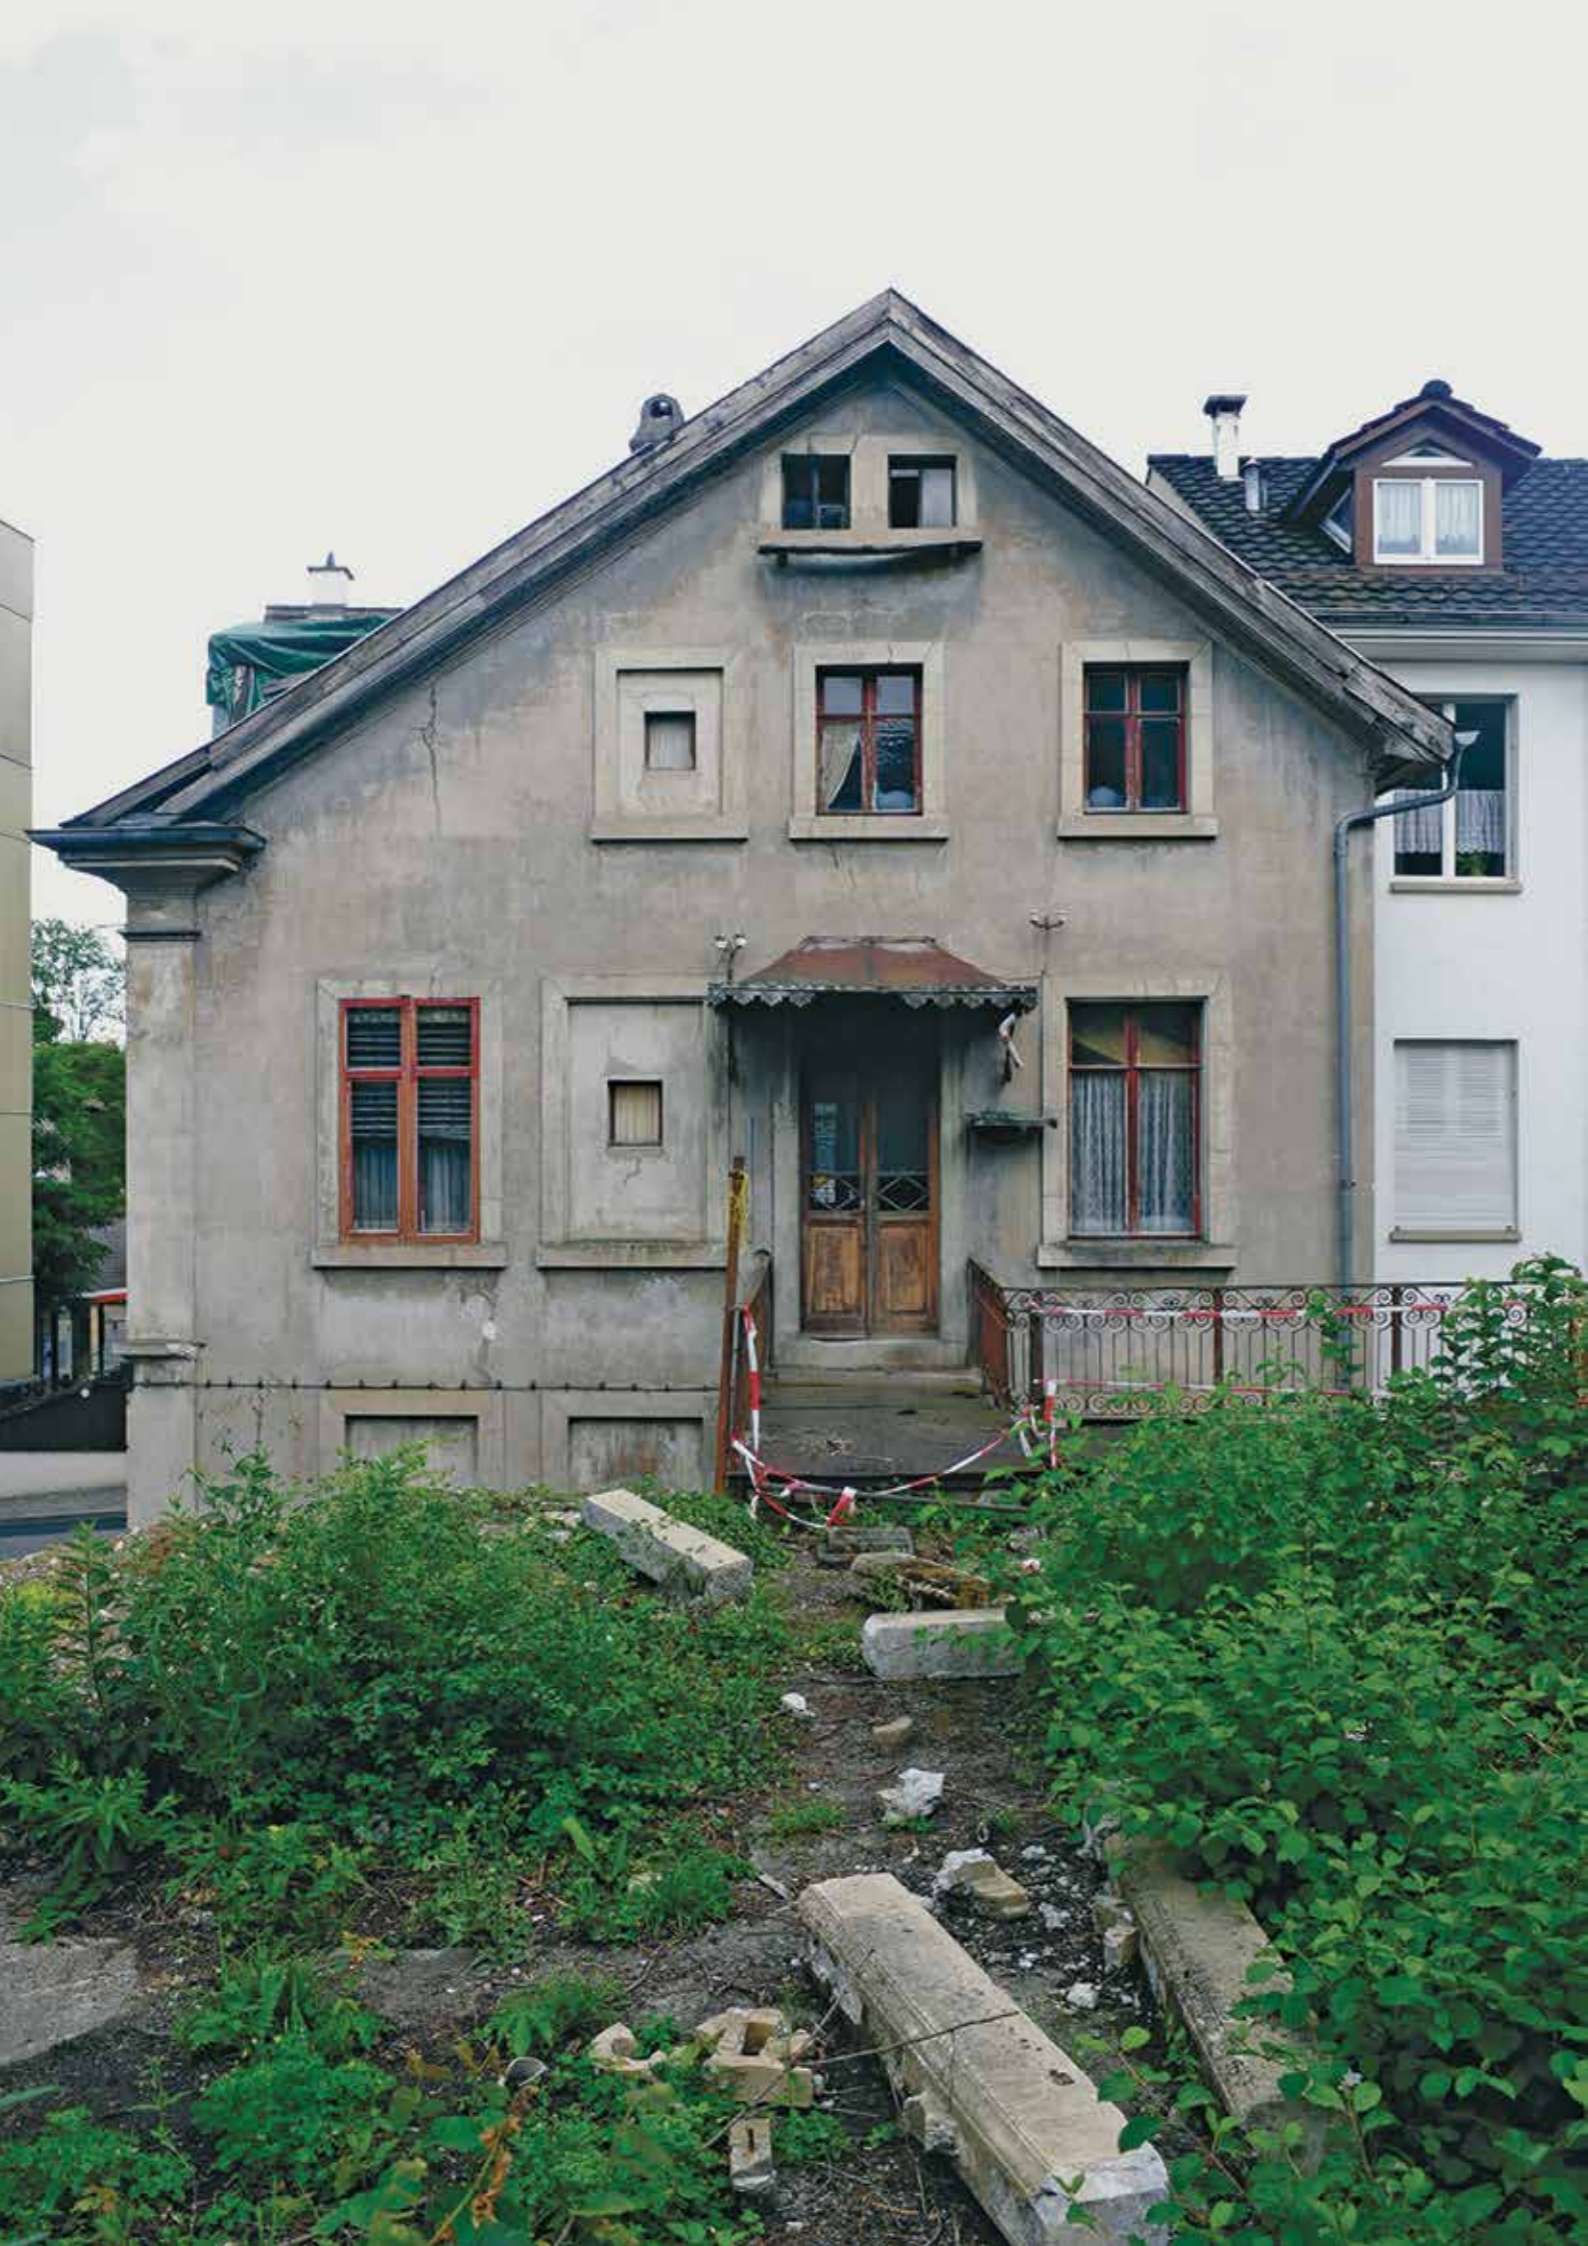
- 1 Nach Abbruch der Stützmauer lag der Garten ein Jahr lang brach.
- 2 Die grosse Rosskastanie musste im Zusammenhang mit dem Abbruch der Stützmauer gefällt werden.
- 3 Die Schalungselemente mit den verschiedenen Radien mussten speziell angefertigt werden.
- 4 Sämtliche noch vorhandenen Beton-elemente wurden zur Aufbereitung und zur Abgussvorlage ins Werk gebracht.
- 5 Der Zementgarten wurde als massive Betonplatte ausgeführt, wobei er nur als dünne Platte in Erscheinung tritt.
- 6 In der Vielfalt der gebauten Umgebung ist der Garten mit der üppigen Bepflanzung eine Wohltat.
